大東市監告示第6号

工事監査の結果について

令和元年度工事監査結果について

- 1 監査実施日
令和2年1月31日
- 2 監査対象
市が施工中の工事の中から設計金額、進捗状況等を勘案し、「新田地内水路整備工事（第3期）」を本件監査の対象とした。
- 3 監査方法
本件監査の執行には工事技術に関する専門的知識を必要とするため、協同組合総合技術士連合との間に業務委託契約を締結し、同連合の支援の下で関係職員から説明を聴取しながら書類並びに現場の調査を行った。
- 4 監査結果
計画、設計、積算、契約等の事務並びに現場の施工状況は概ね良好で、特に大きな問題点は見当たらなかった。今後とも技術力の向上に努力されることを期待する。

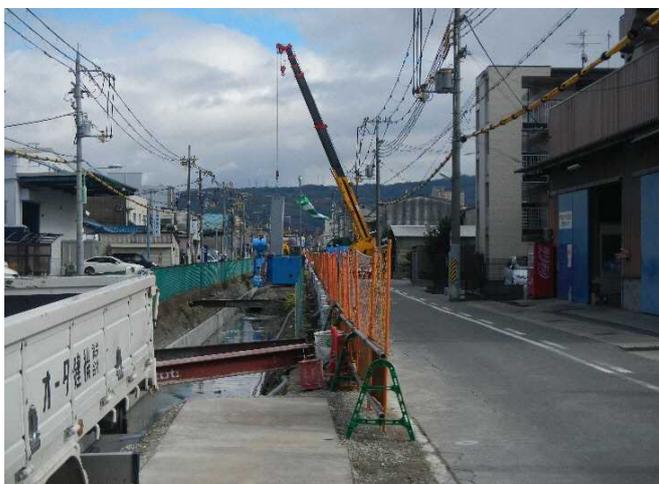
【写真1】 コンクリート矢板吊り込み状況（始点側から望む）

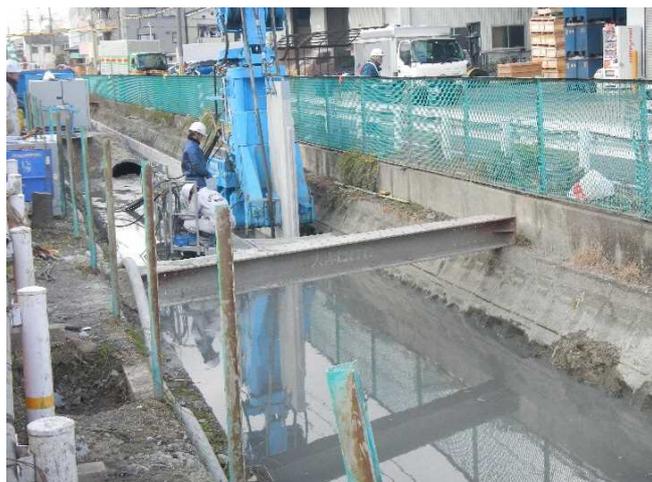
【写真2】 コンクリート矢板圧入状況（近景）

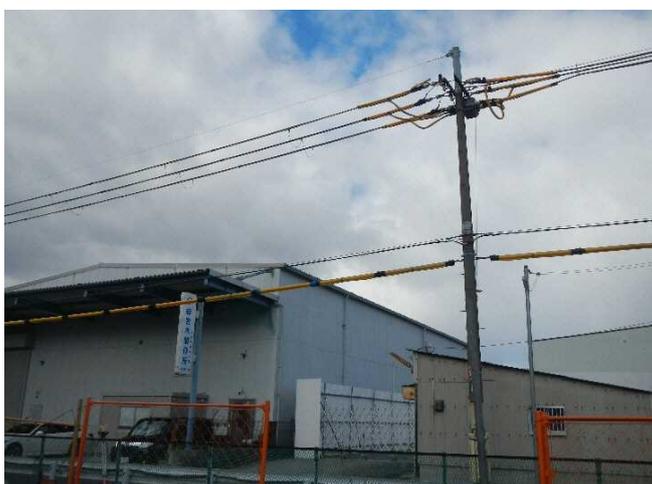
水路の両側は水路とほぼ同じ幅の道路が並行しており、6000V を超える高圧架空電線も走っている。架空線はすべて黄色い防護管で保護されている。

【写真3】 電線防護の状況

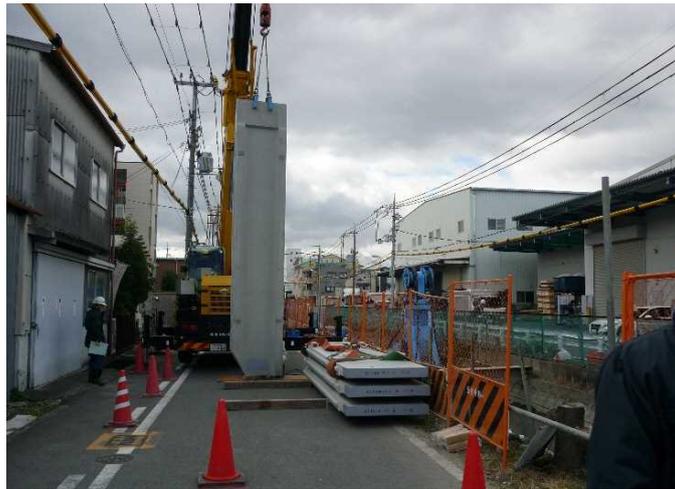
○クレーン旋回範囲の明示が不完全であった。事故を未然に防止するためにも、旋回範囲への立ち入り禁止ルールを確立されることが望ましい。

【写真4】 コンクリート矢板吊り込み状況（近景）

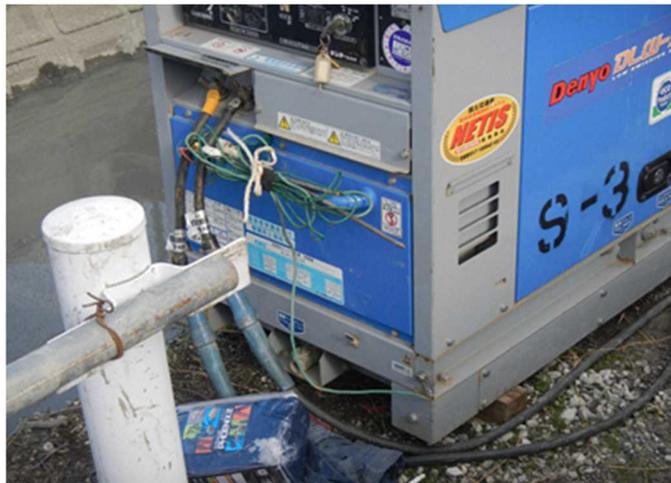
○コンクリートパイラーのための発電機が水路の際に設置されていた。

① アース棒が発電機本体脇にあったが、地面に突き刺さして適切に使用されていなかった。

② 水路のすぐ脇に置かれていたため、発電機が横倒しになった場合、水路に転落するような状態であった。

【写真5】 発電機設置状況

以上、適切に使用されたい。【写真5】

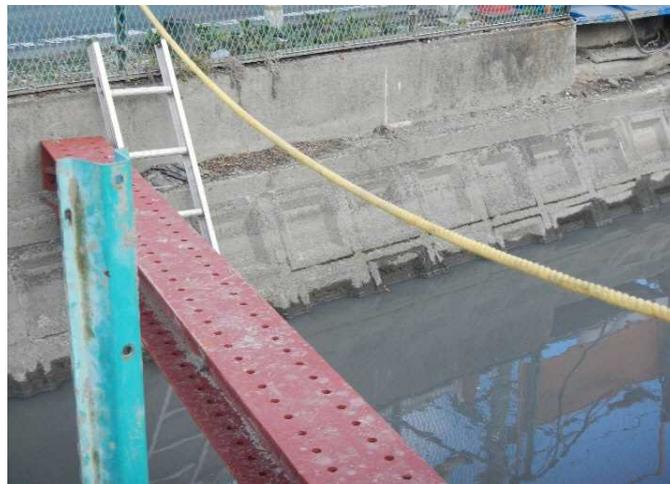
○水路を横断して山留鋼材（H300）が何か所も斜めに仮置きされていた。通路や足場として使用されているとのことであったが、「労働安全衛生規則上の足場としては40cmの幅が必要であること」、また「現状では手摺がないこと」等の問題がある。どのような形状の足場が良いか施工者に再度検討させることが必要である。【写真6】

【写真6】 水路を横断して仮置きされている鋼製山留財
