工事監査の結果について

平成29年度工事監査結果について

市が施工中の工事の中から設計金額、進捗状況等を勘案し、「旧深野北小学校浄化槽撤去他建築工事」および「旧深野北小学校給水設備に係る機械設備工事」を本件監査の対象とした。

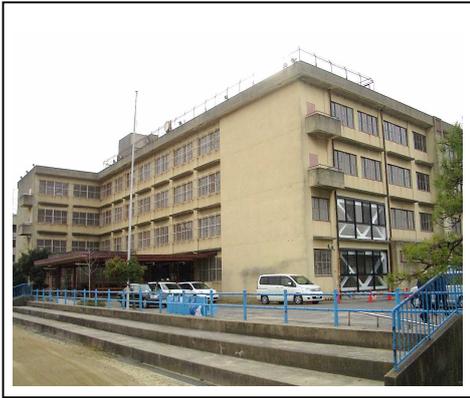
なお、現状の建物外観は、年数の経過、傷み、色彩等のためか明るさに欠けているように感じられた。公民連携事業を推進するためには、宣伝効果のある看板や掲示を行う等、外観・外装も一新して市民の興味や関心を高めることも効果があるのではないかと思われる。今後の施策に期待したい。

写真1 旧校舎外観 運動場より（東側より）観る

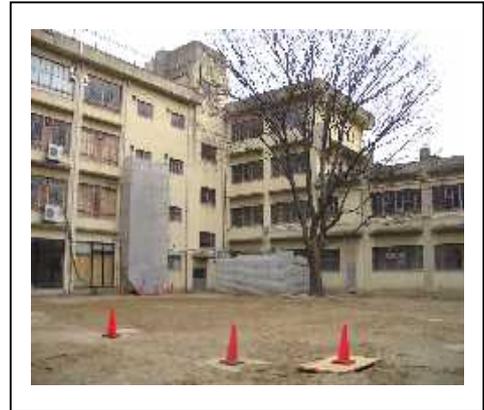
写真2 中庭（浄化槽、受水槽が撤去されている）

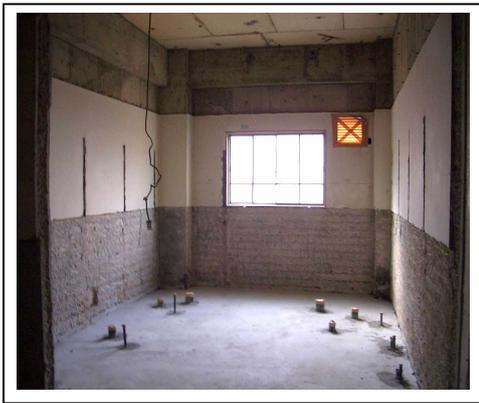
- ①建築、設備とも、工程がほぼ計画どおりであることを全体工程表の現況説明で確認した。
- ②トイレ改修工事は、内装工事の着手前の建築工事ならびに設備機器設置の前段階の状況を目視で確認した。2階～4階の既存の和風便器とその周囲の床スラブを撤去し、あらためて床スラブを設置した段階であった。床スラブの配筋補強用の「あと施工アンカー引張試験」の痕跡を別箇所を確認した。設備配管も既に設置されており、その支持・固定方法も確認できた。
- ③トイレ改修工事では、2階床にも3、4階と同様に既存のRC小ぶりB3が存在することがわかった結果、補強用の鉄骨小ぶりsb3の新設が不要となったことを確認した（構造図S-4の注記の適用）。
- ④中庭にあった浄化槽と受水槽は、完全に撤去工事が終わり整地されて、既存の旧校舎と体育館に囲まれた良い雰囲気の間となっていた。
- ⑤必要な掲示物が各階の工事現場に掲示されていることを確認した。
- ⑥現場の内外について、整理整頓、養生、資材の保管、安全管理が適切に行われている状況を確認した。
- ⑦交通安全管理も出入口に警備員が配置されて実施されていることを確認した。

写真3 トイレ改修（便器撤去後の補修床）

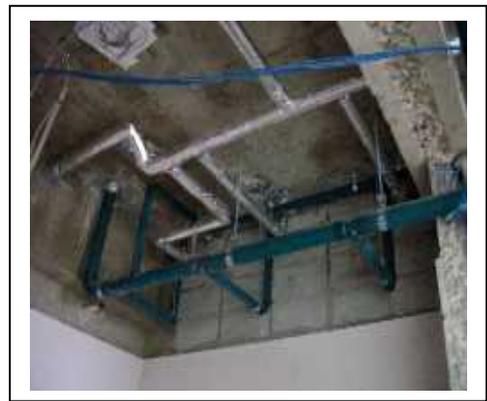
写真4 トイレ改修（天井の設備配管の設置）

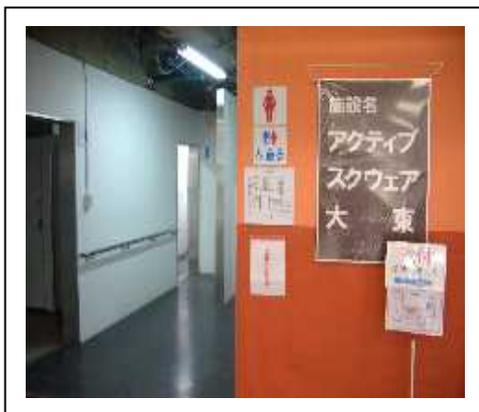
写真5 1階トイレ入口（既改修済、使用中）

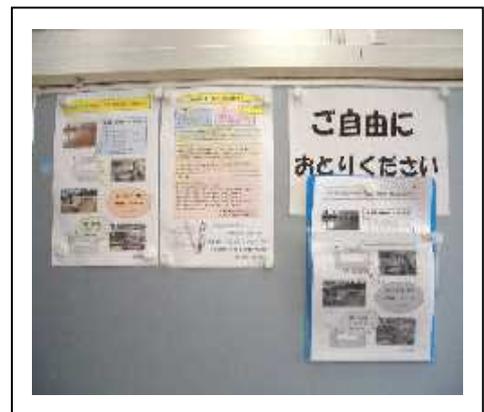
写真6 「アクティブ・スクウェア・大東」案内板
