工事監査の結果について

平成28年度工事監査結果について

市が施工中の工事の中から設計金額、進捗状況等を勘案し、「南郷中学校屋内運動場・プール改築等建築工事」を本件監査の対象とした。

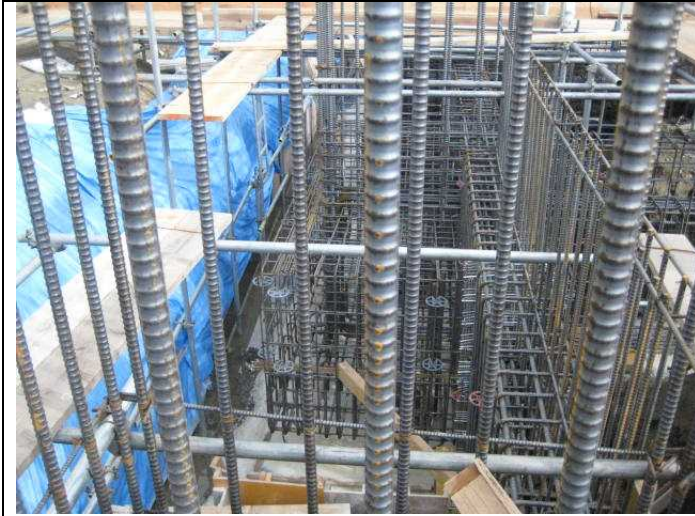
巡回場所：鉄筋組立状況
 内 容：躯体 1 階鉄筋組立状況

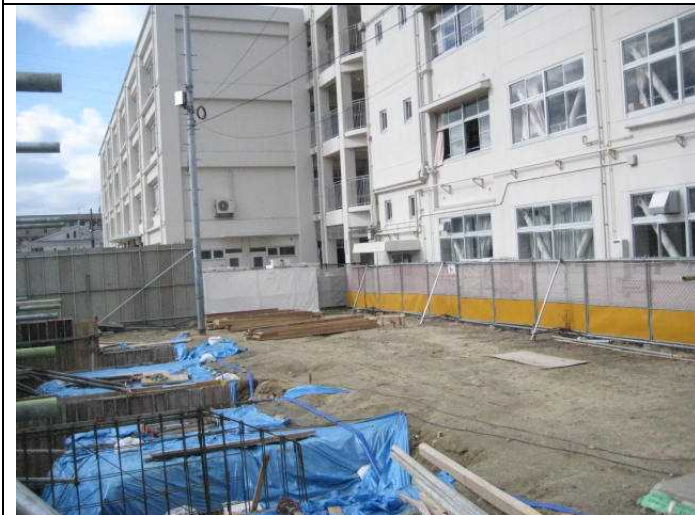
巡回場所：学校周辺状況
 内 容：施工箇所と学校の状況

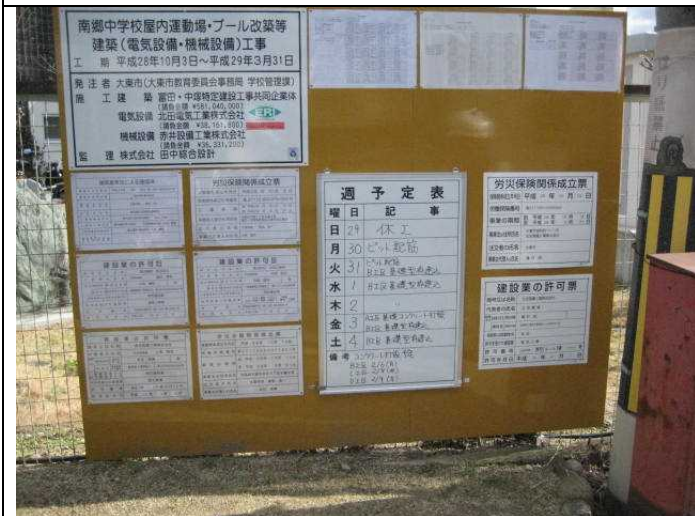
巡回場所：作業所入口看板
 内 容：安全掲示板揭示状況
