工事監査の結果について

平成23年度工事監査結果について

市が施工中の工事の中から、設計金額、進捗状況等を勘案し、街づくり部みどり課が所管している「大東中央公園新設工事（第2期）」を本件監査の対象とした。

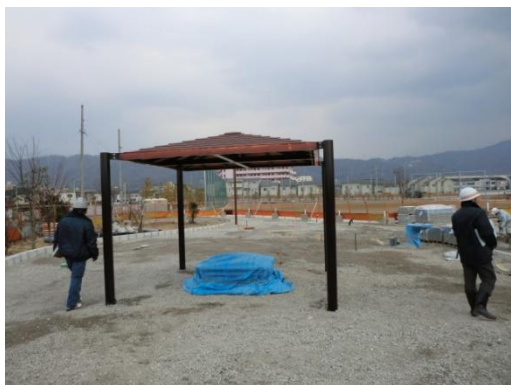
- ・防災あずまやの底は銅板であり塗装した鉄部との接触部分がある。鉄部の塗装が剥げた場合には電蝕による腐食の可能性があるため、絶縁等の防止措置を強化し施設の長寿命化を図られたい。
- ・その他設計図に従って施工している状況が確認できた。

①防災あずまやと収納箱

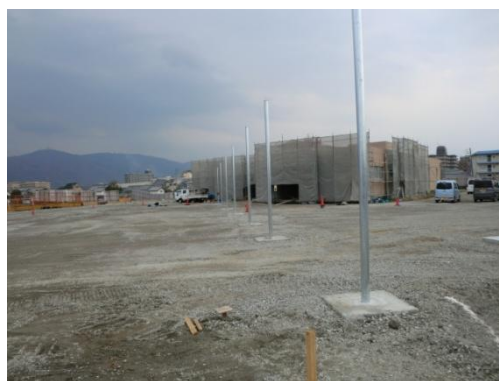
②防球ネットの支柱

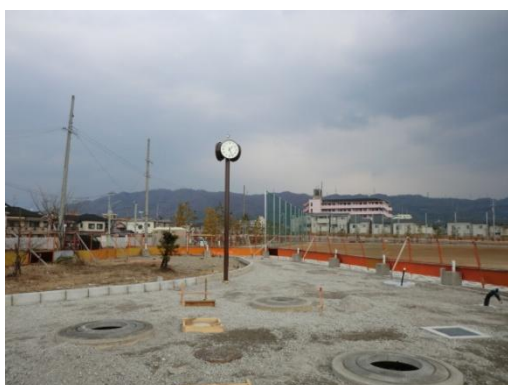
③時計とツリーサークルの状況

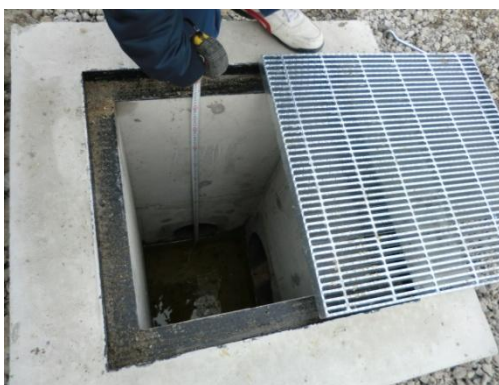
- ・園路工事が進捗している。CBR試験をする必要がある。
- ・排水会所の泥溜まりは20cmであり適切である。

④排水会所の状況

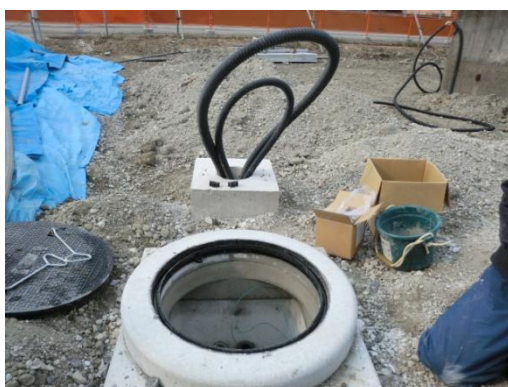
⑤照明柱基礎とハンドホールの状況

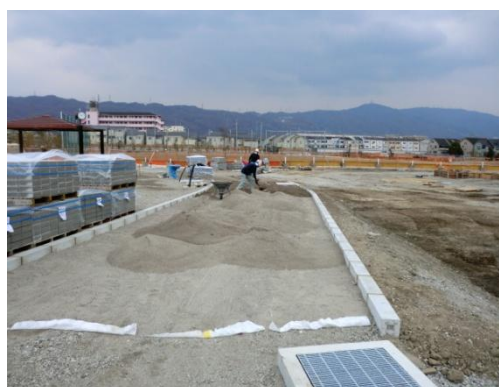
⑥園路施工状況
