## 史跡飯盛城跡石垣の土砂流出について

### (1)経緯

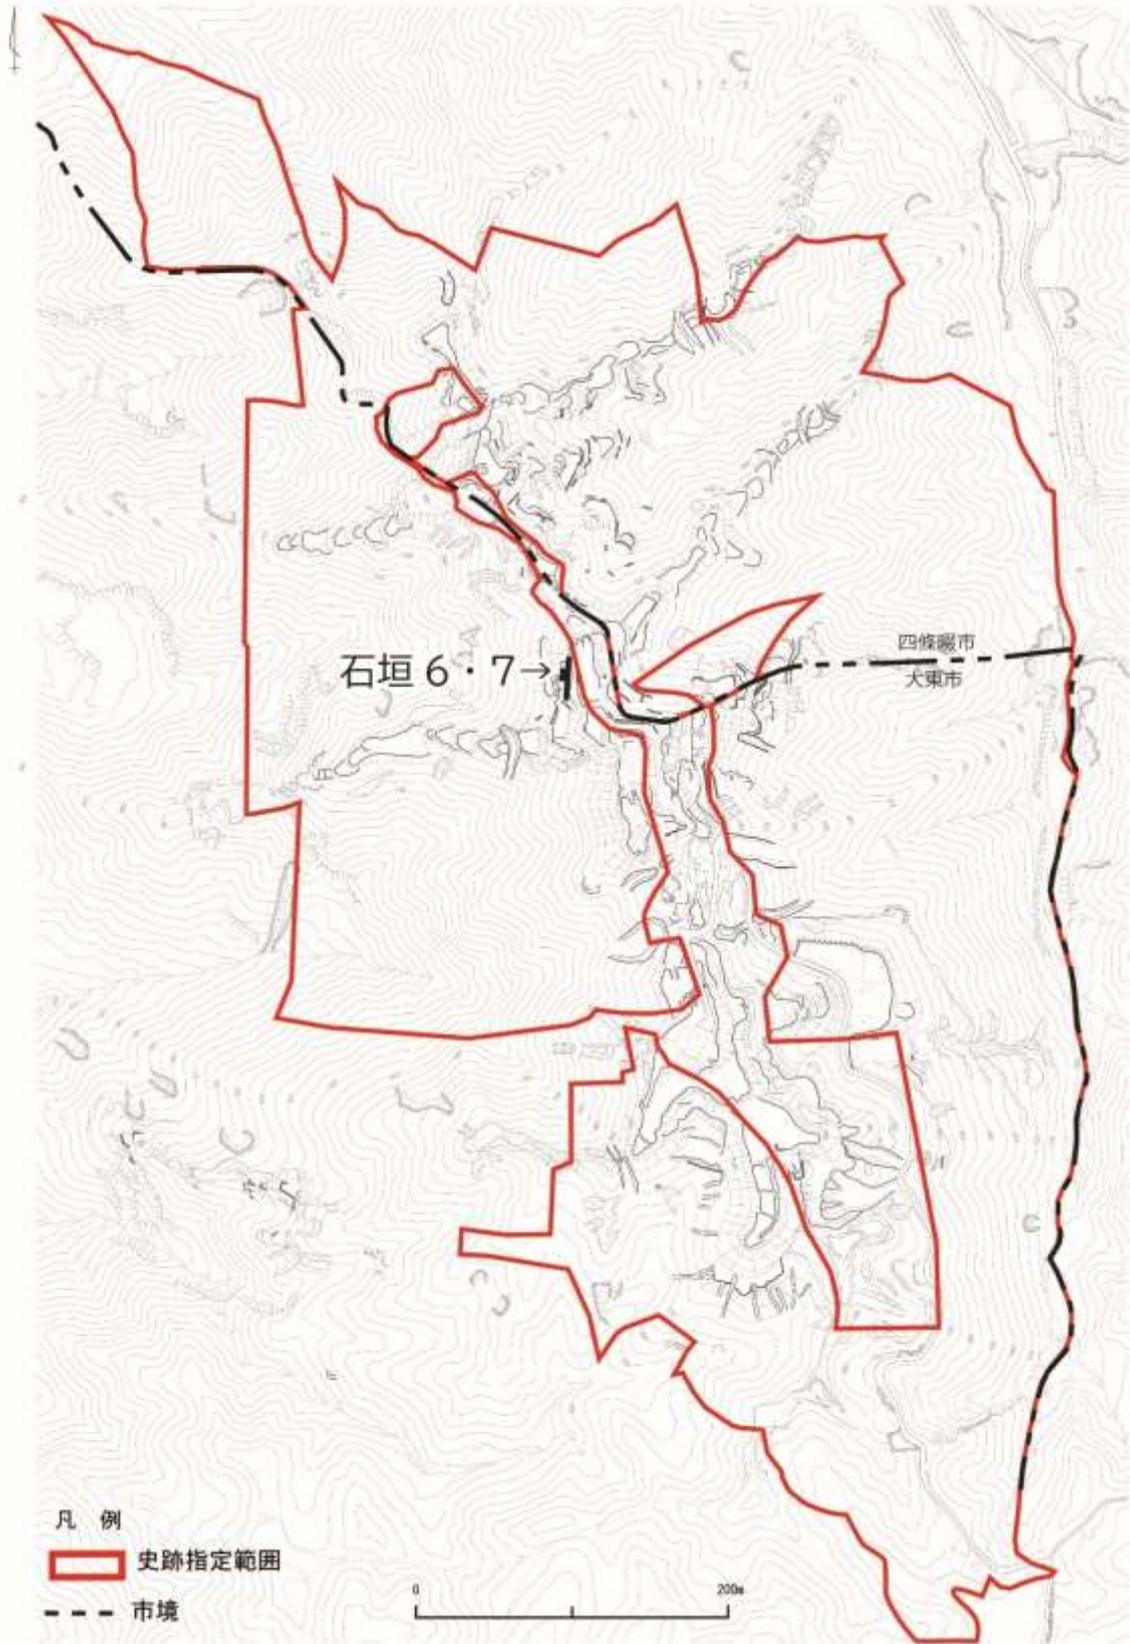
图1 石垣位置

令和4年11月19日(土)午前11時頃に大東市職員がⅢ郭曲輪15の西側斜面に構築されてる石垣6・7(図1)で石垣構築法面より土砂が流出していることを確認。11月21日(月)に改めて現地確認を行った。

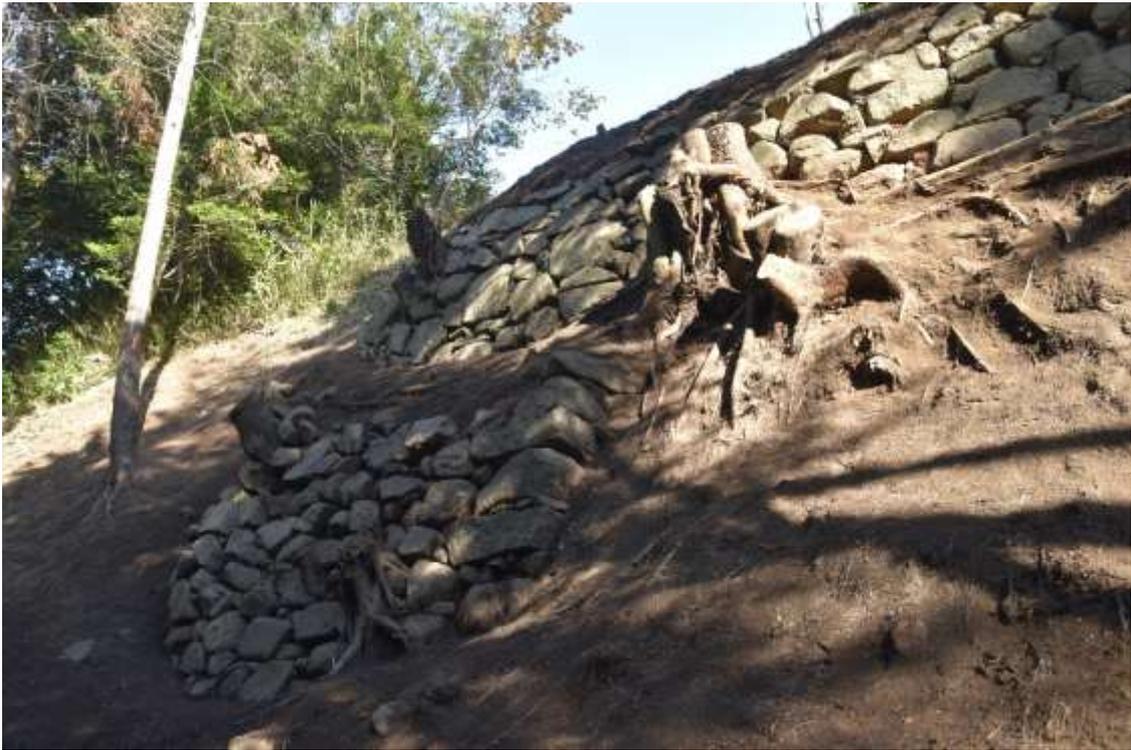
写真1 土砂流出前 南西から

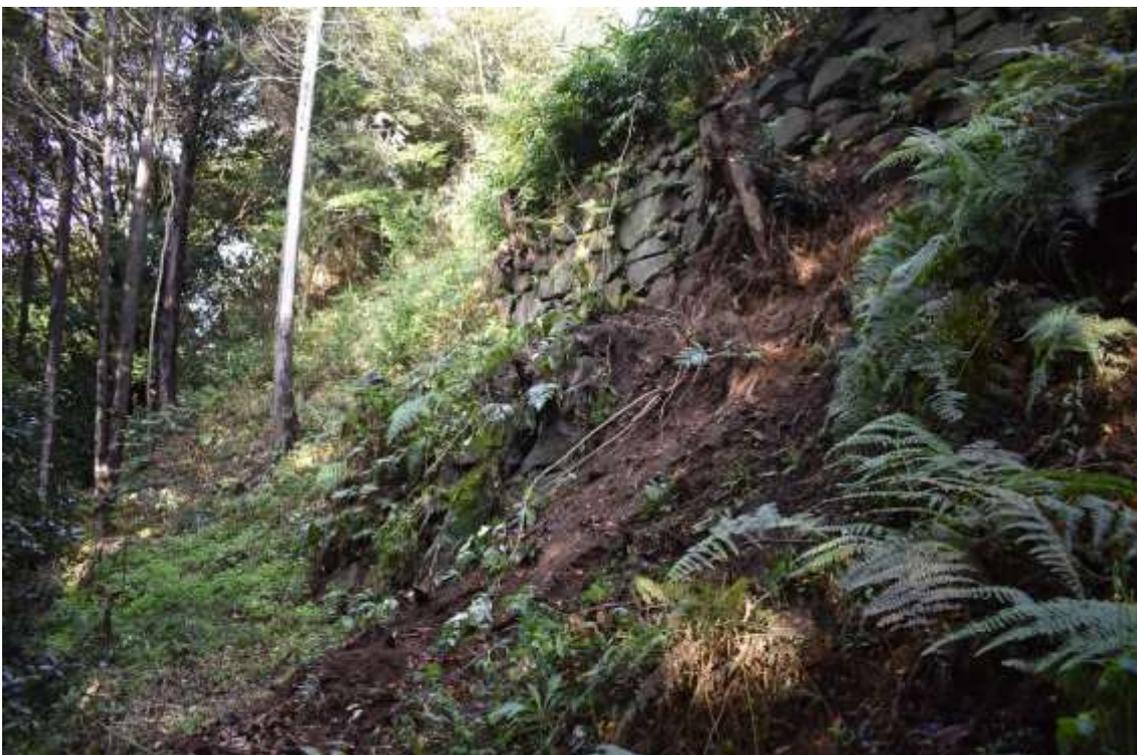
現状を確認したところ、根石付近に位置する腐敗した切株樹根付近の斜面をイノシシが掘り起こしたことにより、切株が保持していた土砂が流出したと判断される。

写真2 土砂流出状況 南西から

根石付近の土砂が流出しており石垣が崩壊する危険性が高くなっている。当該石垣は飯盛城に伴う石垣で史跡の本質的価値を構成する重要な遺構であるため、遺構保護の応急措置として切株を除去し土嚢を積み上げて石垣面を押える措置をとる。切株の除去方法については、伐根ではなく、伐採とする。

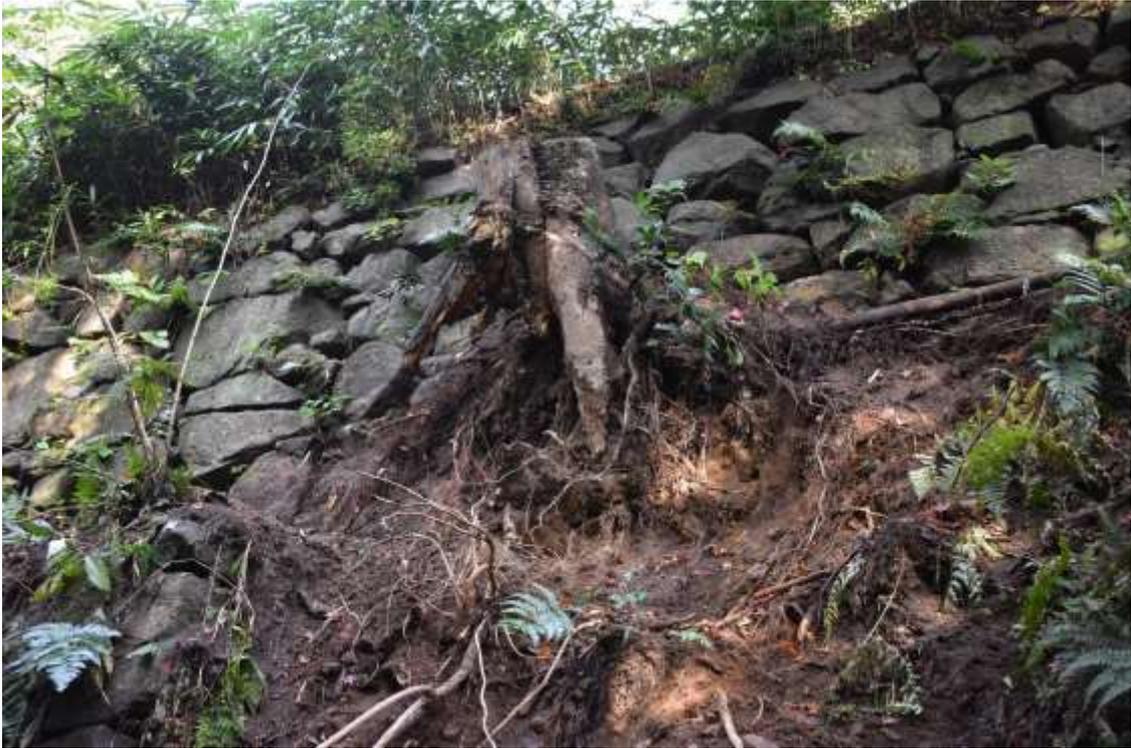
写真3 腐敗した切株

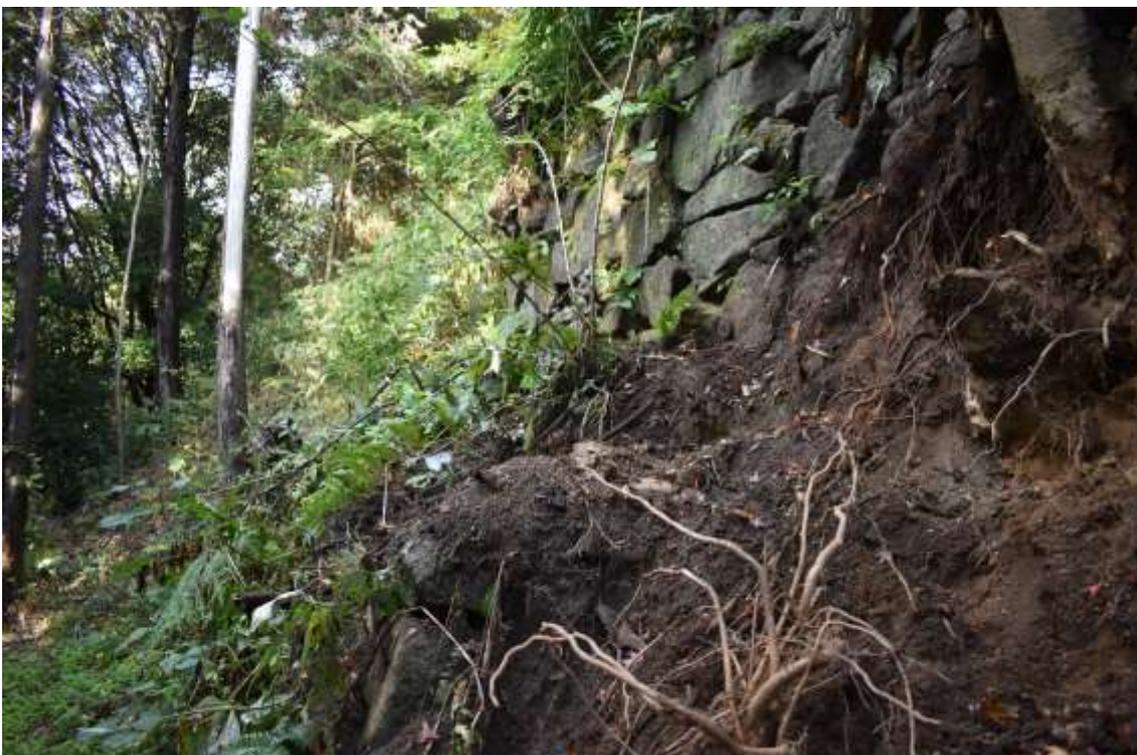
石垣石材の崩落は認められない。段築状石垣の犬走部分がイノシシにより掘り起こされている(写真4)ほか、1段目隅角部が流出した土砂で埋まっている(写真6)。

写真4 犬走り イノシシ掘り返し状況

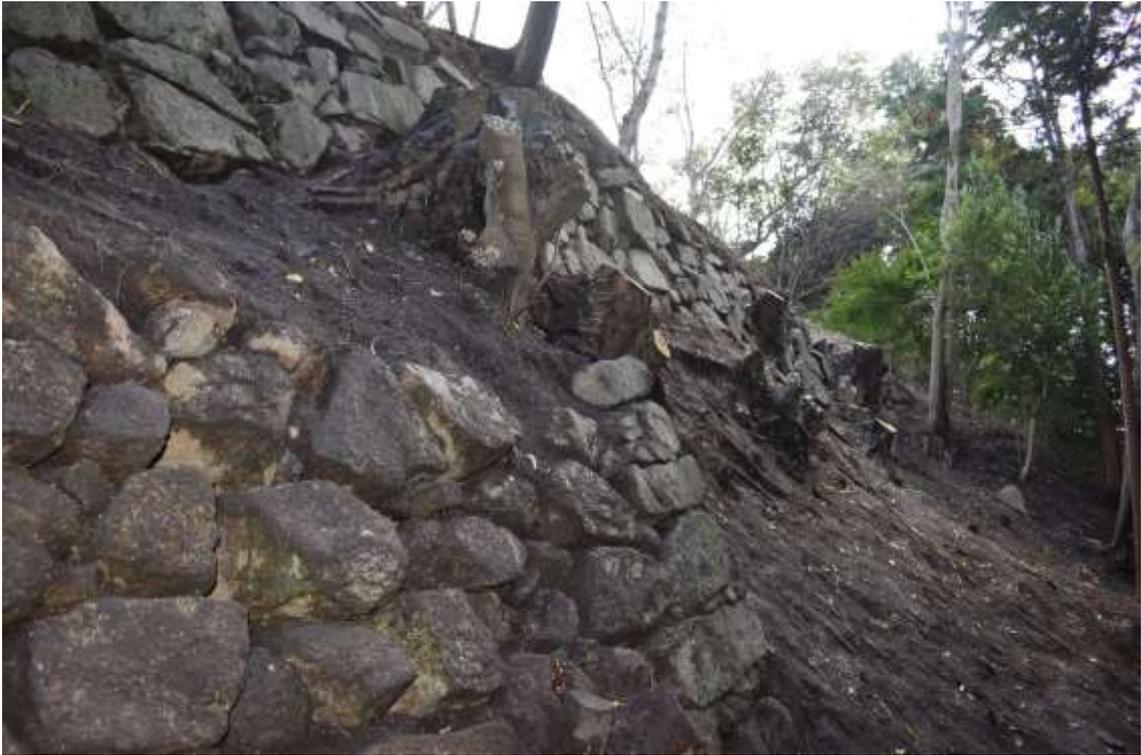
写真5 土砂流出前 北西から

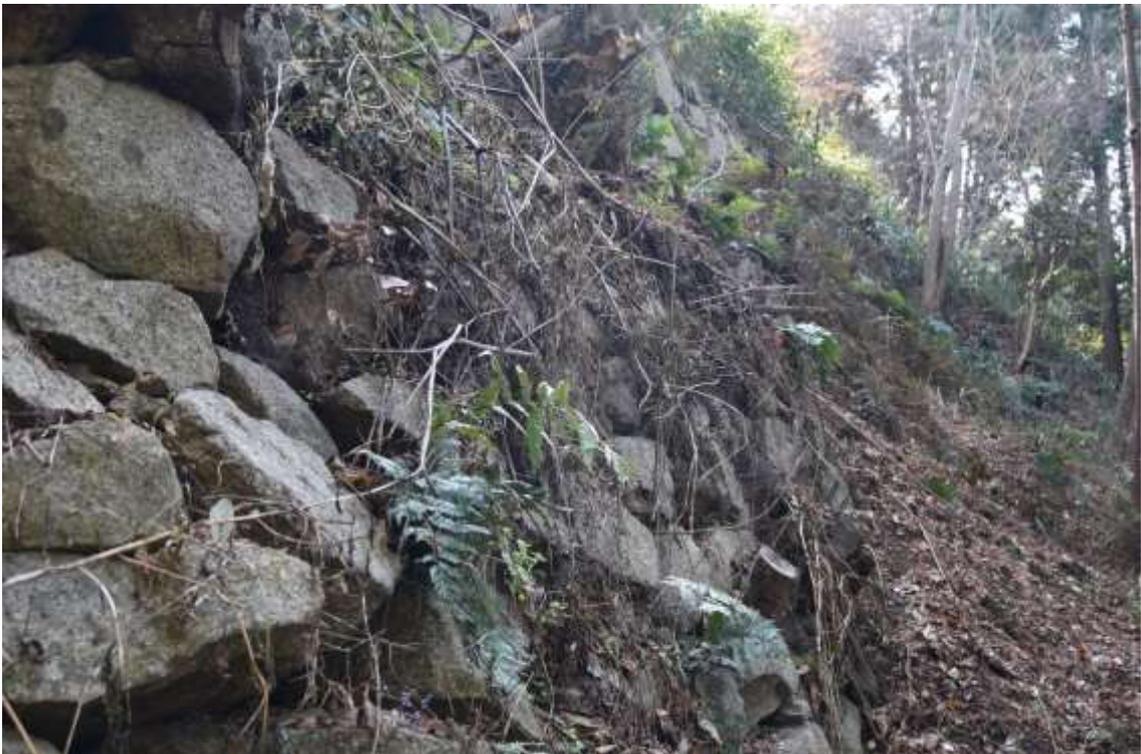
写真6 土砂流出状況 北西から

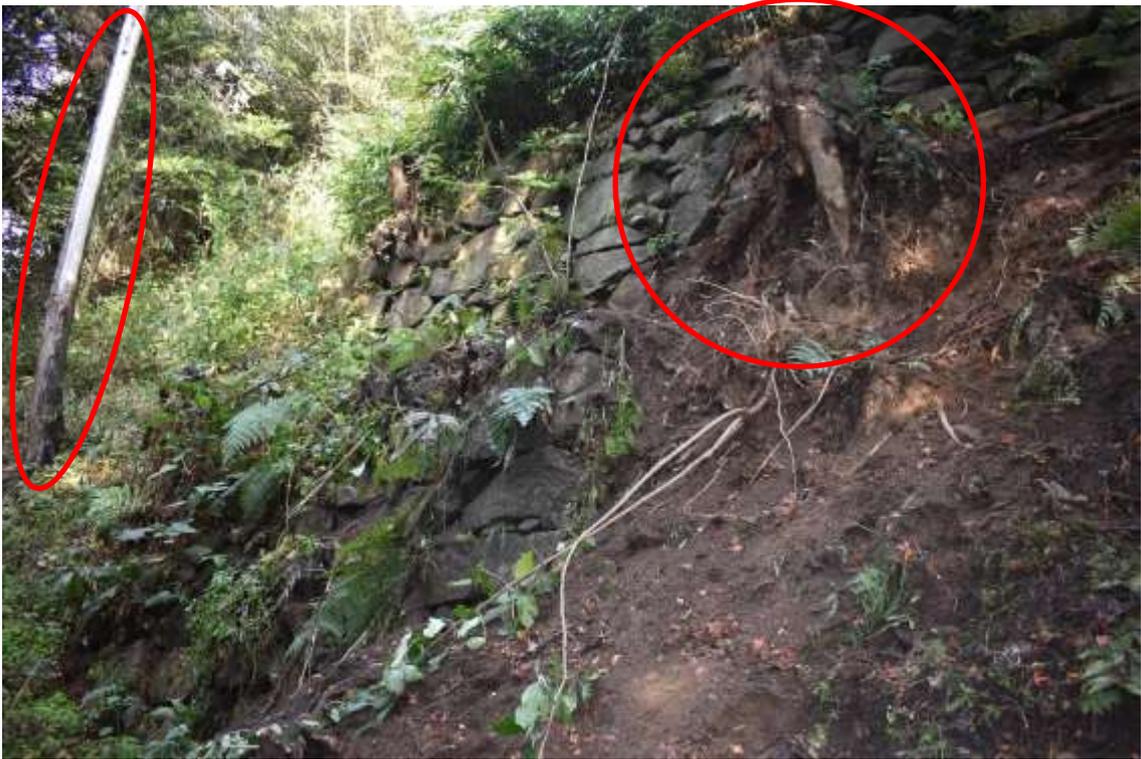
写真7 伐採対象木

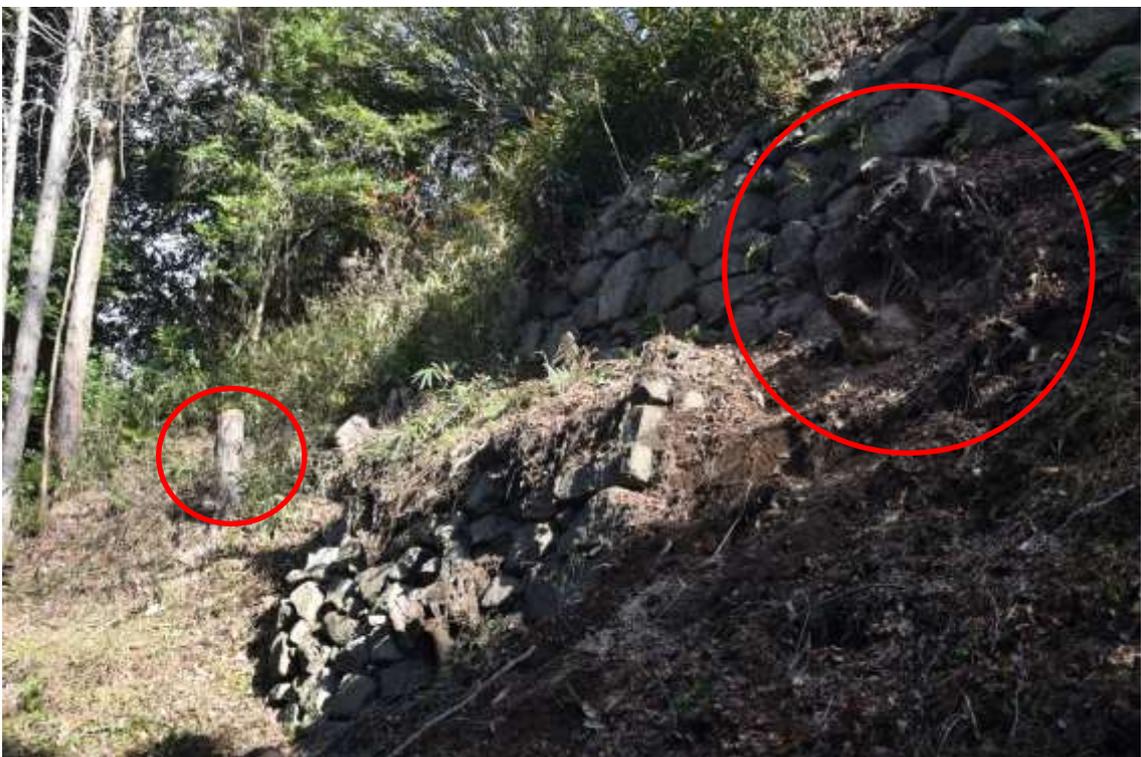
写真8 伐採状況

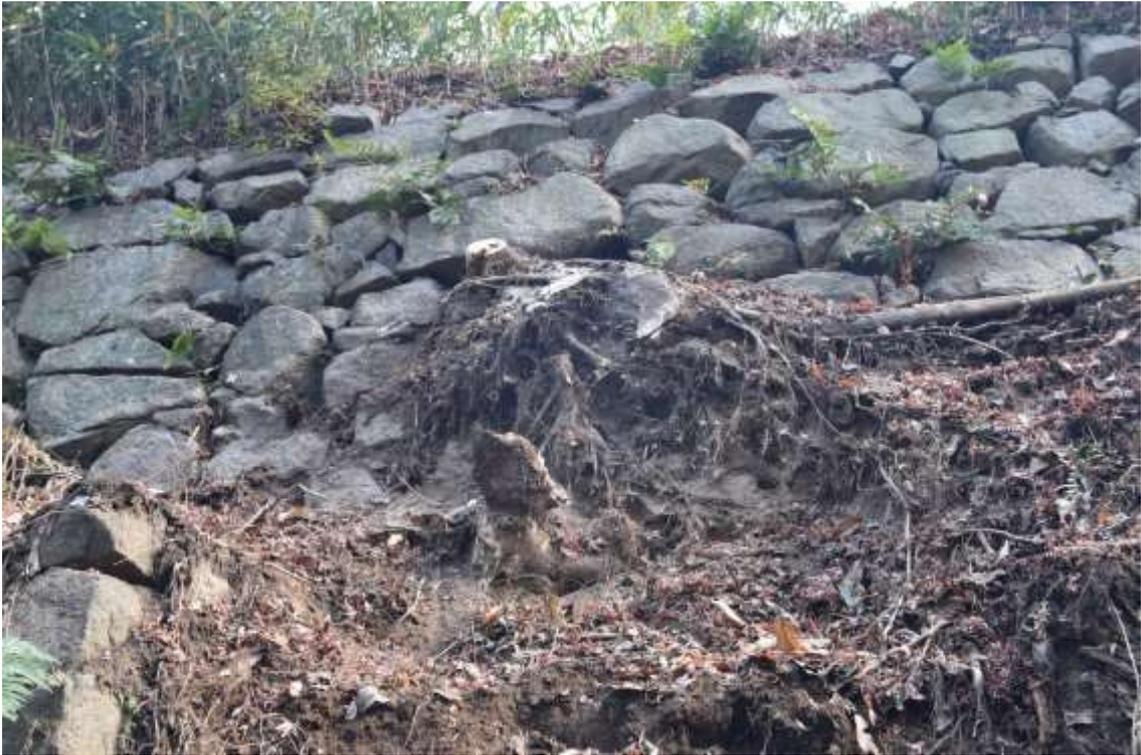
写真9 切株伐採状況

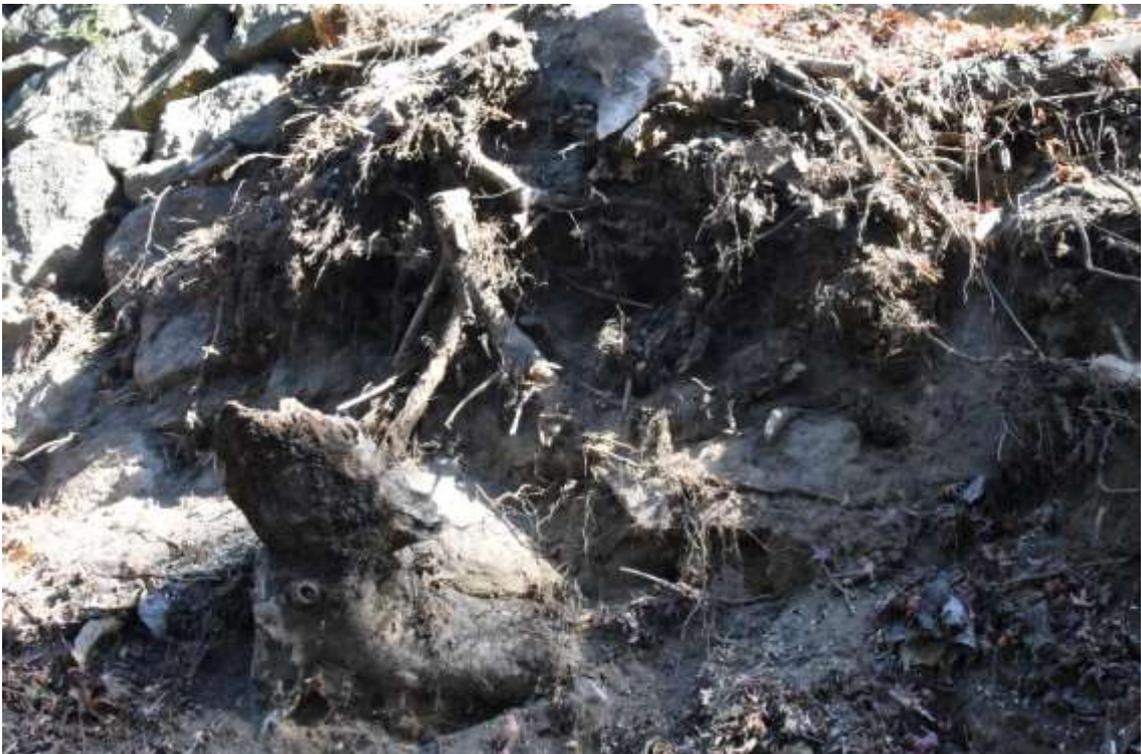
写真10 切株伐採後 築石露出状況
