大東市 通学路交通安全プログラム

～通学路の安全確保に関する取組の方針～

令和5年9月

大東市通学路安全推進協議会

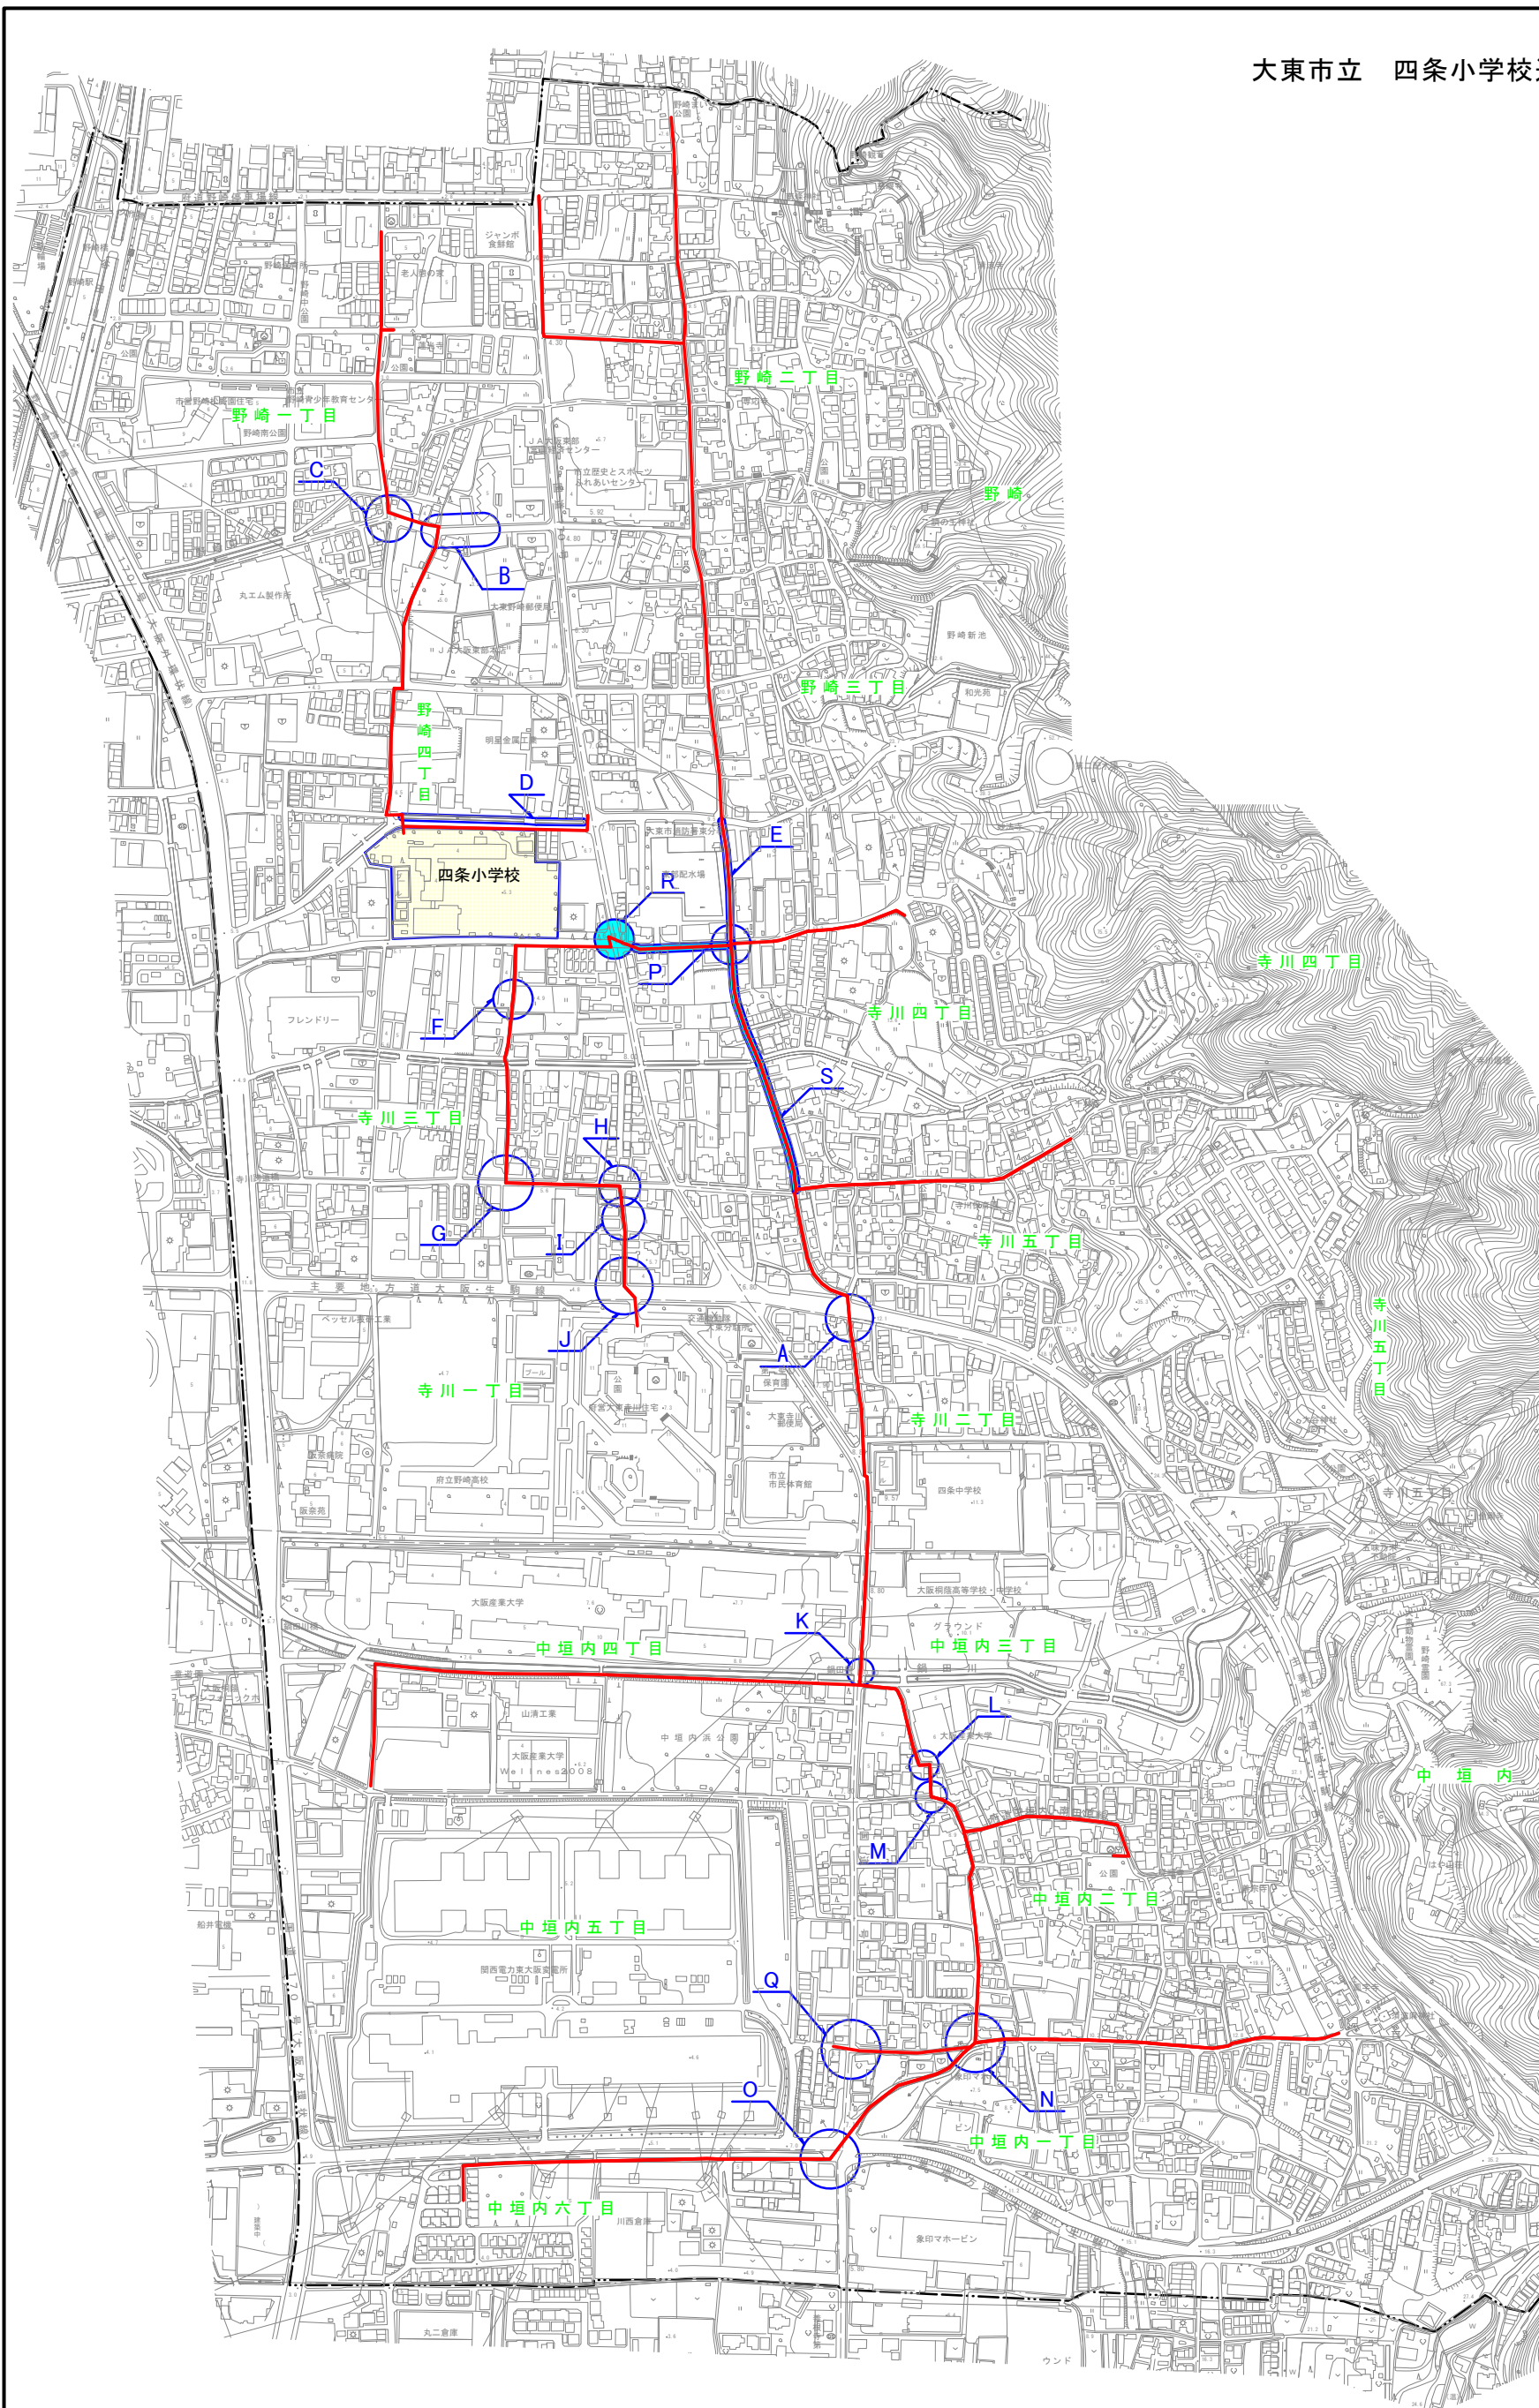
大東市立 四条小学校通学路危険箇所調査図

調査年度	通し番号	通学路の危険・要注意箇所	通学路の状況・危険の内容	警察、道路管理者に対しての要望事項等	経過状況報告
H.24	A	大東市寺川2丁目 阪奈道路上り、寺川交差点から東の交差点	押しボタン信号はあるが青に変わるまでの時間が長い。	府 警 横断歩道橋の設置 赤信号の時間短縮	
H.24	B	大東市野崎4丁目 アーバンネストヨシダ北西角交差点及び歩道整備	横断歩道はあるが信号が無い。また、交差点より東よりの歩道段差。	市 警 歩道の段差解消 信号設置	H.27 歩道の段差解消
H.24	C	大東市野崎4丁目 吉田モータープール北西角交差点	歩道及び横断歩道が無い。	市 交差点をカラー舗装 横断歩道の設置(又はそれに順ずるものを設置)	
H.24	D	大東市野崎4丁目 四条小学校北側道路	歩道が狭い。	市 水路蓋掛け、歩道整備	H.25.3 歩道整備(水路蓋掛)
H.24	E	大東市野崎3丁目 東部配水場東側道路	歩道が無い。車輛の交通量が多い。(スピードが速い)又、路上駐車が多い。	市 警 不法駐車対策 不法駐車対策	H.25.3
H.28	F	大東市寺川3丁目 マンションマイネ・ボースク東側道路	道幅が狭く自転車の通行が多い。田畑との境界に柵が無い。(トラロープで明示をしている状況)	市 転落防止柵の設置	
H.24	G	大東市寺川3丁目 アサヒショッピングプラザ北西角交差点	幅の狭い道から広い道路に出る時に左右の見通しが悪い。	市 カーブミラーの設置	H.28 カーブミラー設置
H.24	H	大東市寺川3丁目 アサヒショッピングプラザ北東角交差点	通学路の看板に下校時間が書いて無い。	市 通学路の看板に時間を追加	H.28 看板に時間を表記
H.24	I	大東市寺川3丁目 アサヒショッピングプラザ東側道路	道幅が狭く自転車の通行が多い。田畑との境界に柵が無い。	市 転落防止柵の設置	H.30 環境変化により解消済み
H.24	J	大東市寺川3丁目 サンハイツ岩本南西角交差点	通学路の看板に下校時間が書いて無い。	市 通学路の看板に時間を追加	H.28 看板撤去される H.30 時間帯を記載した看板を設置

H.24	K	大東市中垣内3丁目 鍋田川と旧170号線の交差する所 (大阪産業大学バス停付近)	歩道はあるが横断する人と児童があふれ歩道から飛び出す。	府 横断防止柵の設置	H.28 横断防止柵設置
H.24	L	大東市中垣内3丁目 中華料理バーミヤン北側から入っていく路地	道幅が狭く保安灯が少ない為昼間でも薄暗い。	市 防犯灯の設置	
H.24	M	大東市中垣内3丁目 博進社南側の府道703号線	幅の狭い道から広い道路に出る時に左右の見通しが悪い。又、路側線も無い。	府 飛び出し注意看板の設置及び路側線の設置	H.25.3 看板設置
H.24	N	大東市中垣内1丁目 太平産業南東角交差点	車輛の通行が多い。又、東西に横断歩道も歩行者の溜まり場も無い。	市 警 溜まり場の設置(水路に蓋を設置) 横断歩道の設置	H.28 水路蓋、横断防止柵設置
H.24	O	大東市中垣内6丁目 阪奈道路(下り)終点と旧170号線の交差点	大きな交差点につき交通量が多い。	市 府 交差点の改良	H.24.9 交差点改良

調査年度	通し番号	通学路の危険・要注意箇所	通学路の状況・危険の内容	警察、道路管理者に対する要望事項等	経過状況報告
H.27	P	大東市寺川4丁目 セ・エム・アッシュ北野前の交差点	登校時間帯交通量が多い。	警 信号設置・横断歩道設置	
H.27	Q	大東市中垣内2丁目 市木商店前	横断歩道はあるが信号が無いため危険。	警 信号設置	
R.3	R	大東市寺川4丁目 四条小学校東門前交差点(南北道路)	登校時間帯は、交通量が多く急いでいる車に信号待ちをしている児童にぶつかりそうになり危険 登校時に横断歩道を青信号で渡ろうとする児童と右折や左折する車が接触しそうになることが多く危険	警 警察官が立哨しているが時間帯のずれがあり登校時間に警備していただきたい	
R.3	S	四条小学校東門から東へ通る道路と南北に渡る道路	通学路にあたる部分でほとんどの児童が利用する道路であるが、登校時間中、児童が車と接触しやすく危険である (道路幅員が狭まい上に歩道と車道の区別がないため危険)	市 グリーンベルト(歩行者用)の設置

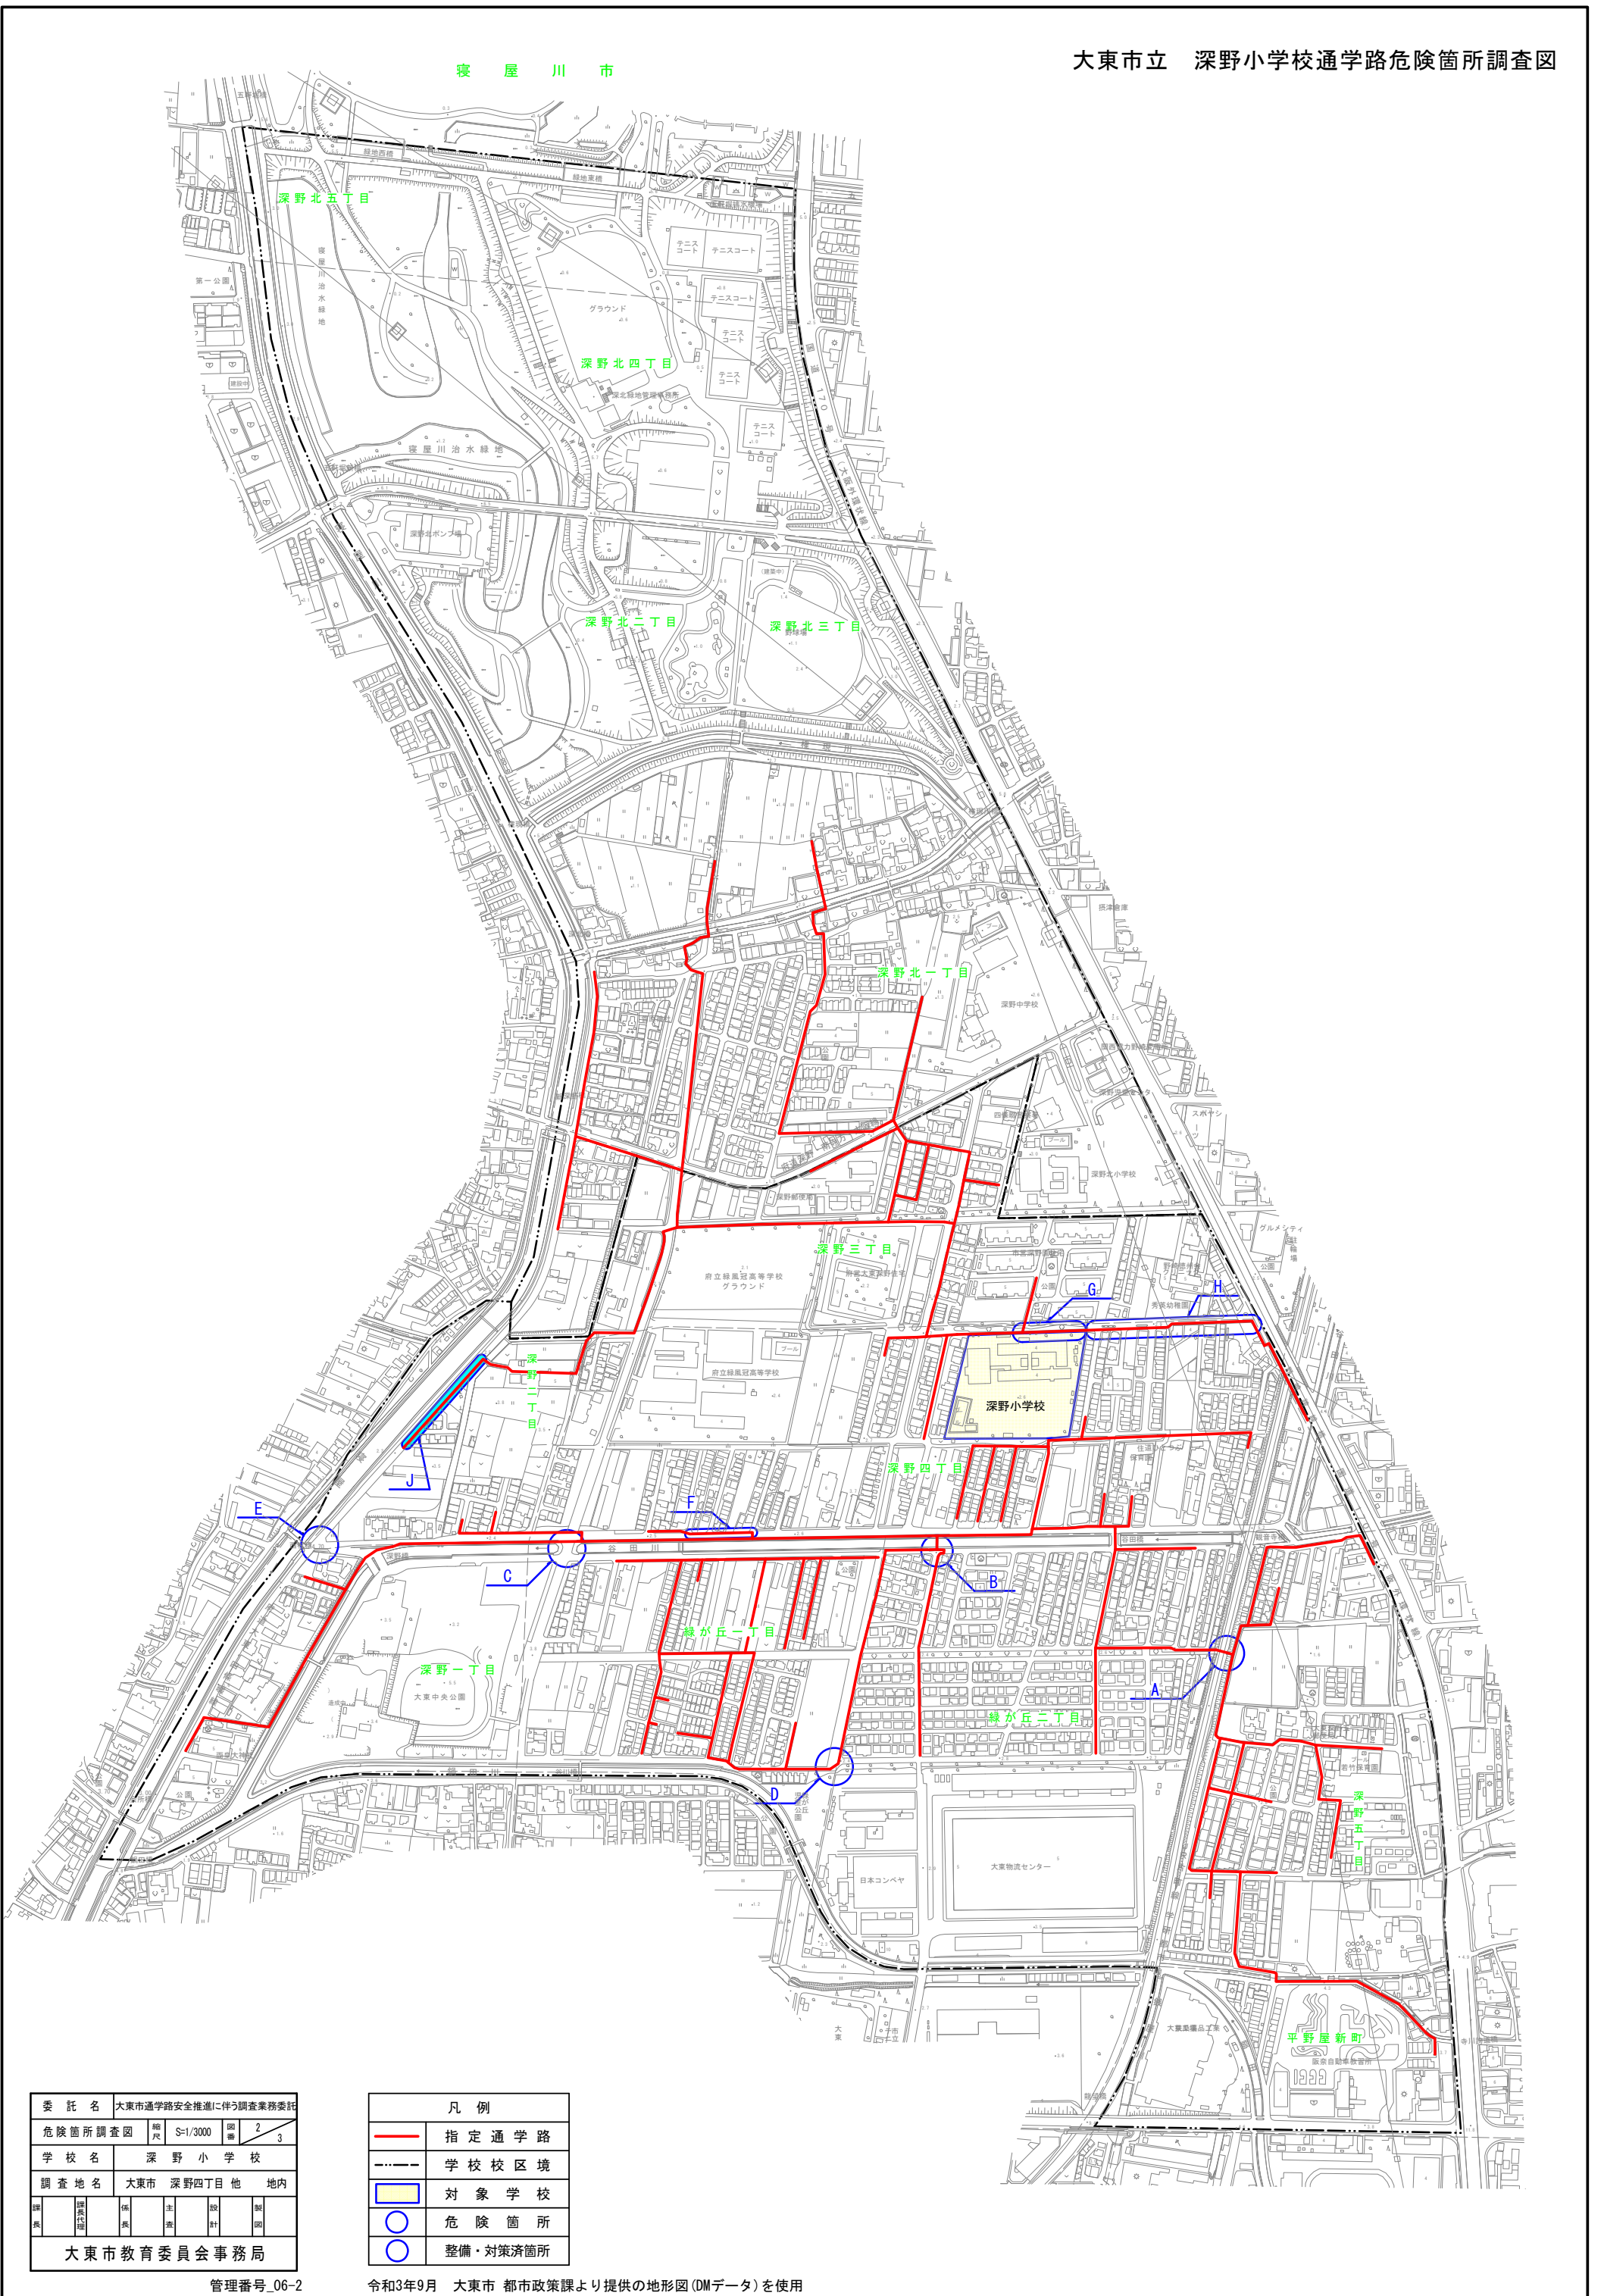
調査年度	通し番号	通学路の危険・要注意箇所	通学路の状況・危険の内容	警察、道路管理者に対しての要望事項等	経過状況報告
H.24	A	大東市深野5丁目 片町線の線路下のトンネル	線路及び田に狭まる道路で、人通りが少ない。又、トンネル付近で不審者情報もある。 夕方以降は、暗くなるのが早い。 車輛は通行禁止であるが、道幅が狭い。	警 市 パトロールの強化 照明設置	H.24.8 照明設置
H.24	B	大東市深野4丁目 中川園芸前谷田川橋南側	横断歩道はあるが、信号は無い。 抜け道になっており、交通量が多く、い。又、速度が速い。 見通しが悪く、徐行する車輛が少ない。 通学路等の標識が少ない。 谷田川を階段で渡るため車椅子の通行が不便。又、階段により車輛からは死角になる。	市 カーブミラー・標識の設置	H28 路面標示設置 H.29 路面標示設置(学童注意)
H.24	C	大東市深野4丁目 パルウエダから西へ西村行政書士事務所まで	川沿いの歩道に、堤防の擁壁等により、狭い部分がある。 道路の宅地側に、歩道が無い。 工事中につき、仮の横断歩道が設置されている。(仮設ガードレールにより見通しが悪い) 交通量も多く、速度も速い。 路線東側には、児童が横断する交差点もある。	市	H.31 工事終了により解消
H.24	D	大東市緑が丘1丁目 緑が丘児童公園北東角三差路	道路がカーブしているため見通しが悪い。又、道幅も狭い。	市	H.30 南北道路拡幅工事完了 H.30 路面標示(注意)看板設置
H.24	E	大東市深野1丁目 西村橋東側交差点(府道162号線)	歩道が無い。又、府道につき交通量が多く速度が速い。	府	H.24 通学路を変更
H.24	F	大東市深野4丁目 深野第10児童遊園南側の東西道路 (谷田川沿いの北側道路の路肩)	歩道が無い。交通量も多い又、速度も速い。	市	H.30 路面標示設置(速度落とせ)
H.24	G	大東市深野3丁目 深野小学校正門前道路	学校北側の道路路肩部分が危険(横断勾配が急)。	市 舗装の布設替え(横断勾配の調整)	H.25.3 正門前道路整備
H.24	H	大東市深野3丁目 深野小学校北東角より外環状線まで	歩道が無い。	市 歩道整備(グリーンベルト)

H.27	I	大東市南津の辺町 グルメシティ前道路(搬入口)	搬入・搬出車両が歩道をふさぐ。	警 パトロールの強化	H.29 通学路変更 ※H30より四条小学校区となる
H.27	J	大東市深野2丁目 寝屋川沿いの府道	歩道がない。又通行量が多い。	府・市 歩道整備	
H.27	K	大東市南津の辺町 ヤマシボーツと吉野屋の間の交差点	信号がない。	警 信号設置	H.28 通学路変更 ※H30より四条小学校区となる

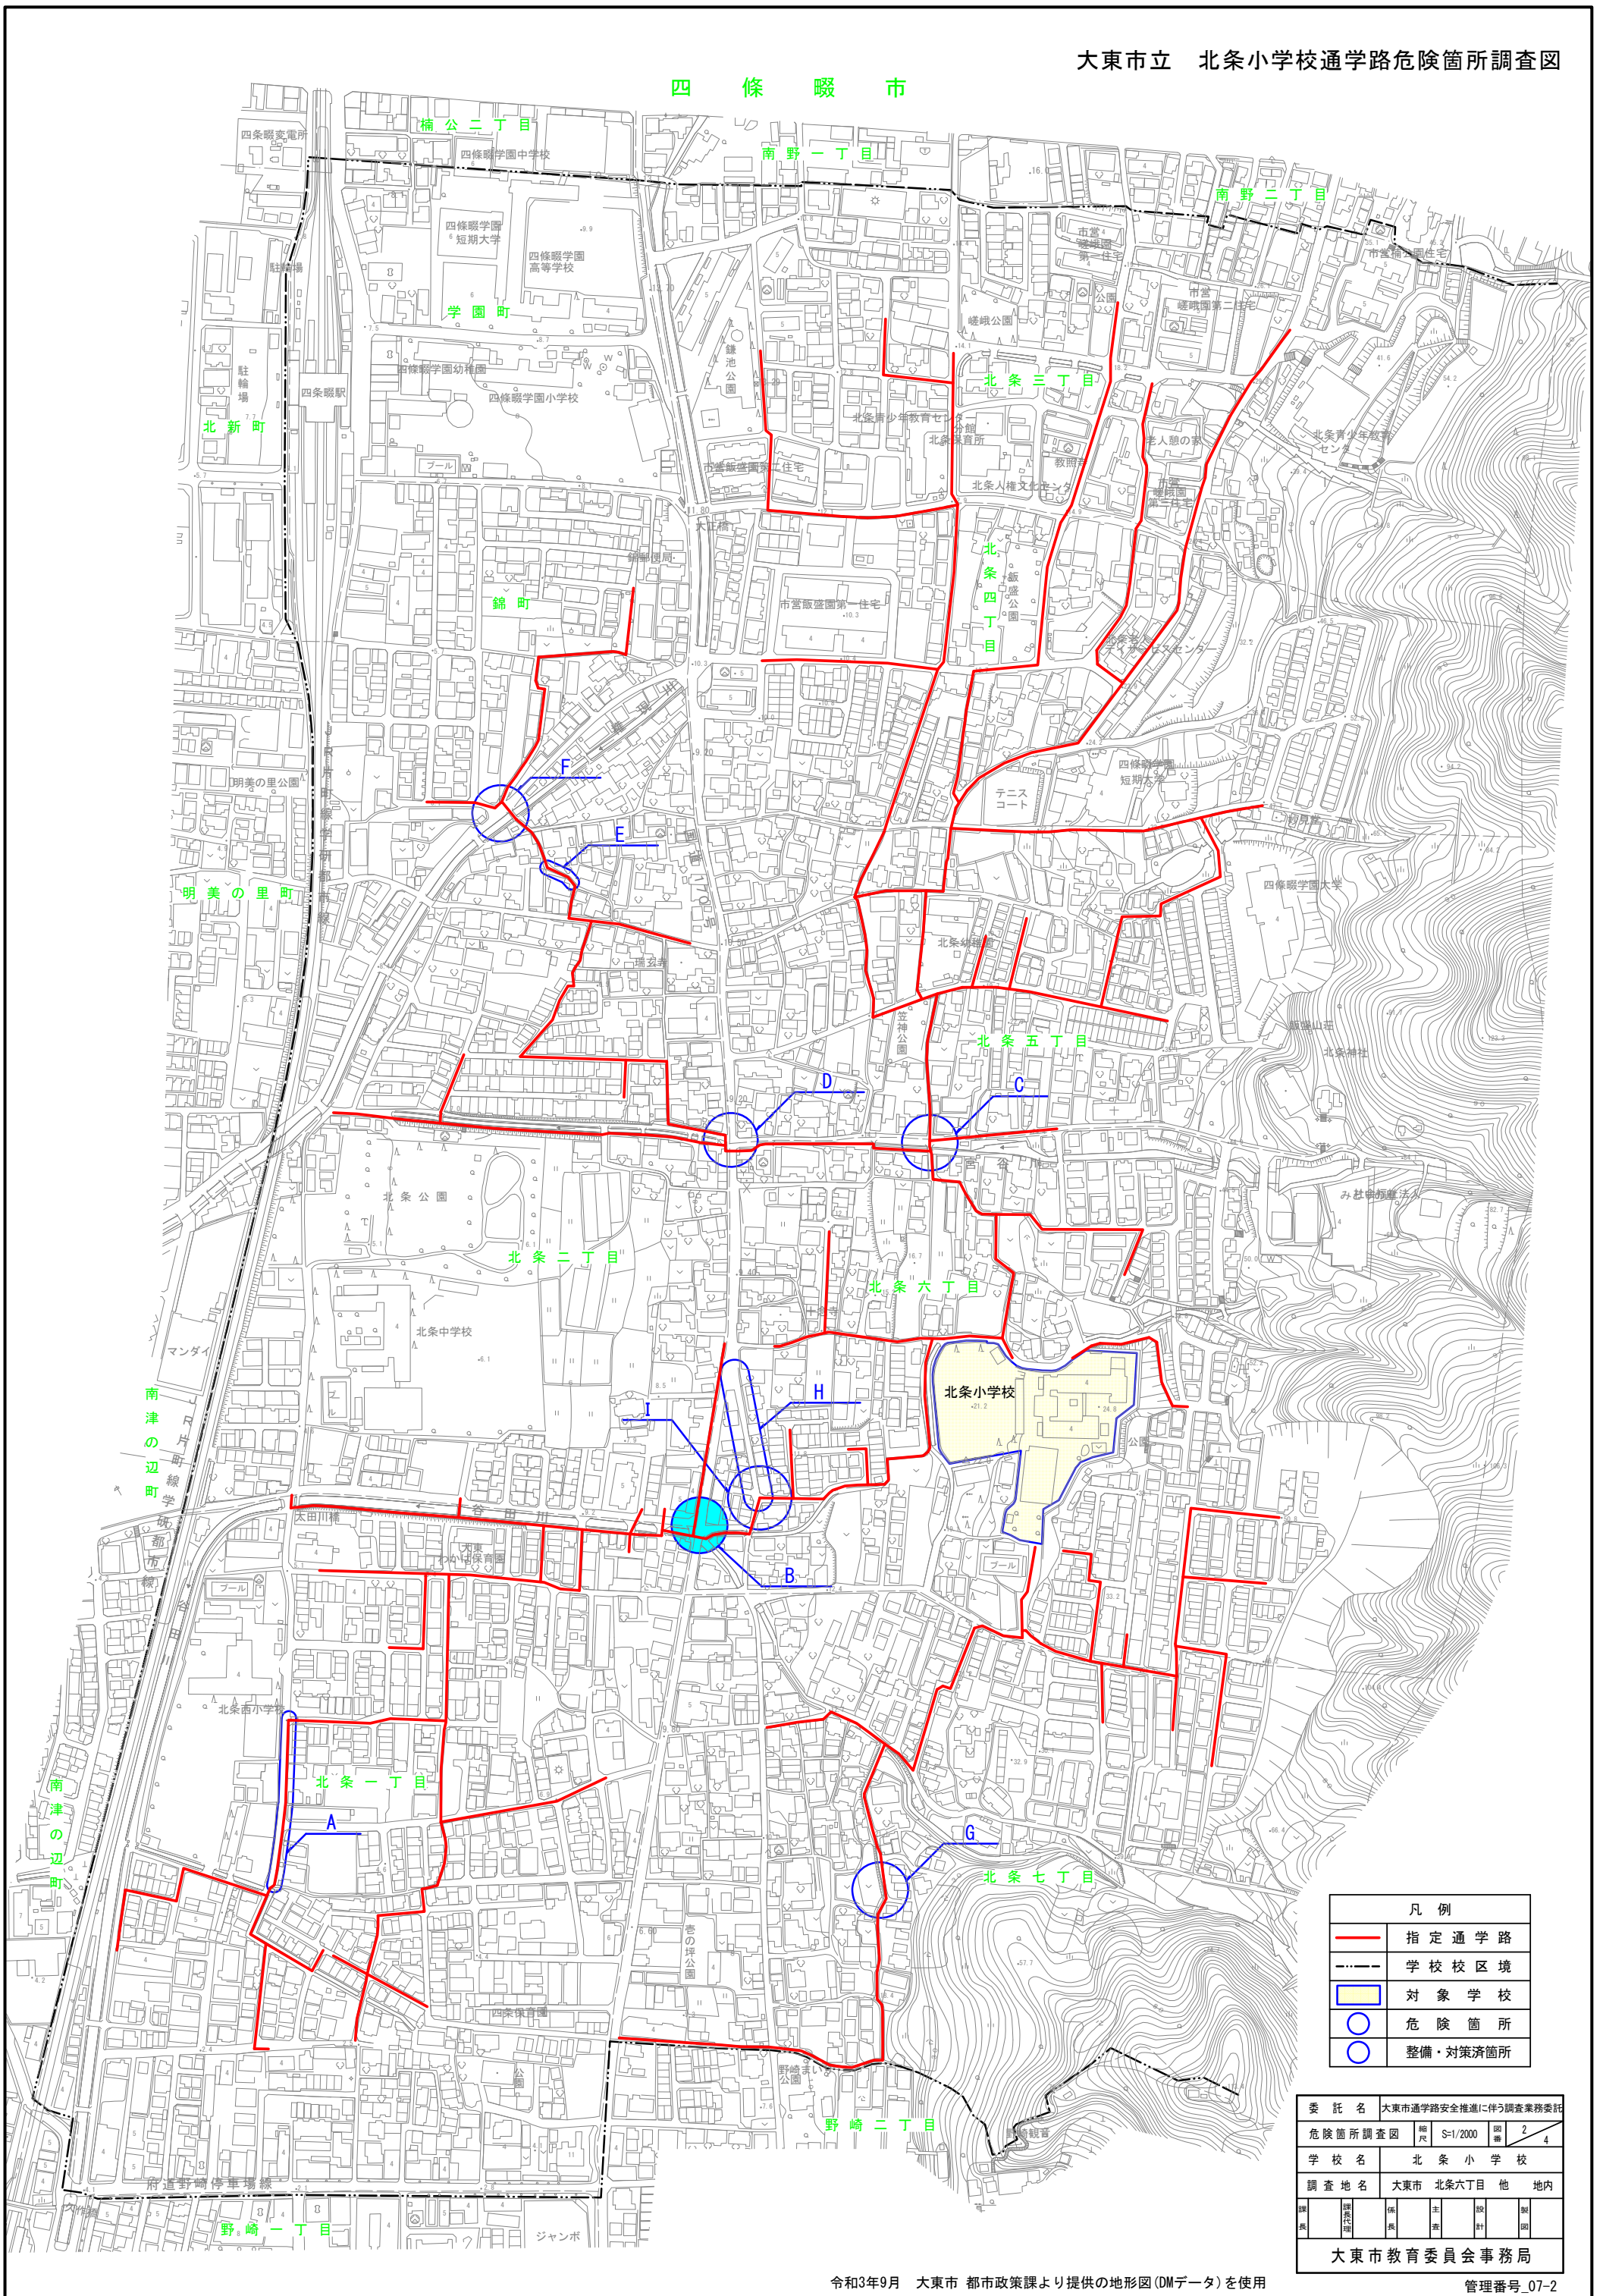
調査年度	通し番号	通学路の危険・要注意箇所	通学路の状況・危険の内容	警察、道路管理者に対しての要望事項等	経過状況報告
H.24	A	大東市北条1丁目 太平産業から南へ百合ヶ丘町公民館まで	道幅が狭く車両の通行量が多い。又、速度も早い。 歩道が元北条西小学校前の一部にしか無い。又、歩道の幅が狭い。	市 歩道整備	H.28 歩道整備
H.24	B	大東市北条2丁目 アーバンSライフA棟南側交差点 (主要地方道 枚方富田林泉佐野線谷田川橋交差点)	信号及び横断歩道はあるが、南北方向の車両の通行量も多く、速度も速い。 東西方向も、交通量が多い。 交差点東側に、歩道及び溜まり場が無い。 車両が曲がるときに児童を巻き込む可能性があり危険	市 歩行者溜まりの設置 警 信号機移設	H.24.8 歩行者溜まり設置 信号機移設
R.3					
H.24	C	大東市北条6丁目 コーポ蘭北側の東西の道路 (宮谷川沿いの道路)	東西方向の通行車両が多く、速度も速い。又、坂道のためブレーキで下る自転車が多い。 注意等の路面標識はあるが、横断歩道が無い。又、信号も無い。	市 警戒標識・表示等の設置	H.27 飛び出し坊や設置
H.24	D	大東市北条2丁目 北条交番北側交差点 (主要地方道 枚方富田林泉佐野線北条交番前交差点)	信号及び横断歩道はあるが、南北方向の車両の通行量も多く、速度も速い。 東西方向も、交通量が多い。 歩道及び溜まり場が無い。	警 歩行者用信号機設置 府・市 歩道設置及びポール設置	H.24.8 歩行者溜まり設置 歩行者用信号設置
H.24	E	大東市北条2丁目 ポトヴェール前付近	通路(幅約1.0m)が狭い。 通路わきに水路があり、蓋又は柵が無い。	市 転落防止柵の設置	H.28 転落防止柵設置
H.24	F	大東市錦町 錦町モータープール南側の5差路 (権現川西側の道路)	道幅が狭く車両の通行量が多い。又、速度も早い。 横断歩道はあるが、信号は無し。	警 信号機の設置	
H.24	G	大東市北条7丁目 ザ・ハウスオブマダムJewel北側の路地	フェンスの無い大きな段差のある路地を通る。	私	H.28 転落防止柵設置

H.24	H	大東市北条6丁目 フレーリーコート北側三角地から南の道路 (主要地方道 枚方富田林泉佐野線と市道の接続地点)	府道への出入りの車両が多い。又、三角地に駐車する車両も多い。	府 警 府道に接続する道路を一方通行に出来ないか	H.25.3 三角地にグリーベルト設置及び入り口に時間規制看板設置 (自転車歩行者専用7:30から8:30)
H.24	I	大東市北条6丁目 高木宅南側交差点	交差点での見通しが悪い。	市 南側交差点に隅切りを設けられないか	H.30 路面標示設置・更新 (停止指導線、足型、とまれ、+)
H.28	J	大東市北条3丁目 人権文化センター前交差点	東西南北の交通量が多い。又、白線や横断歩道が消えかけている。	市 白線や横断歩道を引き直してほしい	H.28 白線や横断歩道を更新 グリーベルト設置済み
