大東監告示第1号

工事監査の結果について

令和4年度工事監査結果について

本市が施工中の工事の中から設計金額、進捗状況、事業の注目度等を考慮し、「R4大東公園多目的広場防球用フェンス等設置工事」を本件監査の対象と決定した。

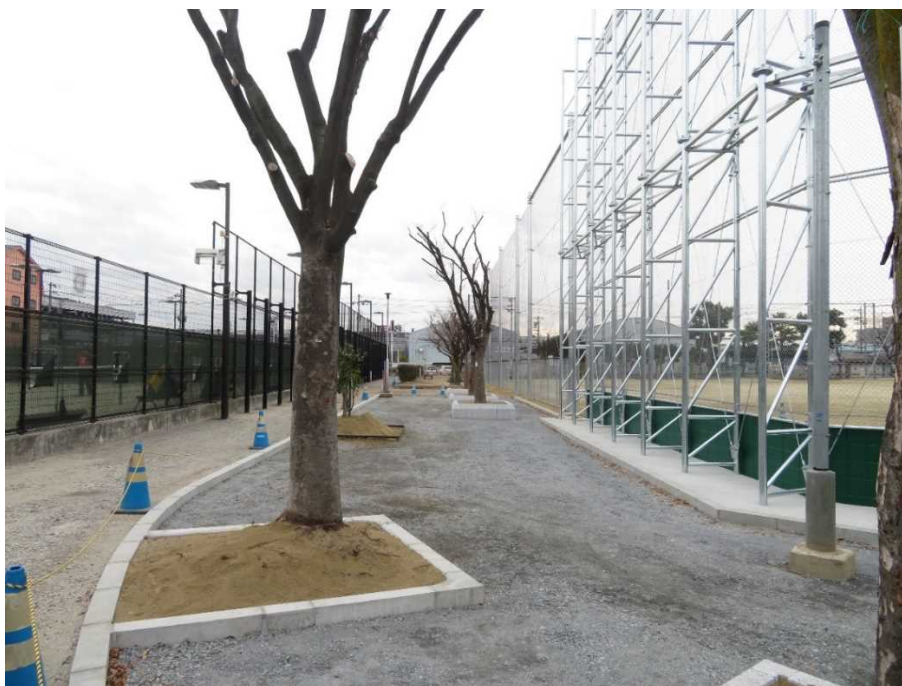
写真1 バックネット支柱及び植栽（根上がり防止）

街路樹の根上がり防止の“パワーミックス”を施工し、歩行者の安全を守り、倒木の危険を回避する試みが行われている。新しい技術への取組みに対して、工事成績評価制度で評価し、積極的に新技術を導入されたい。

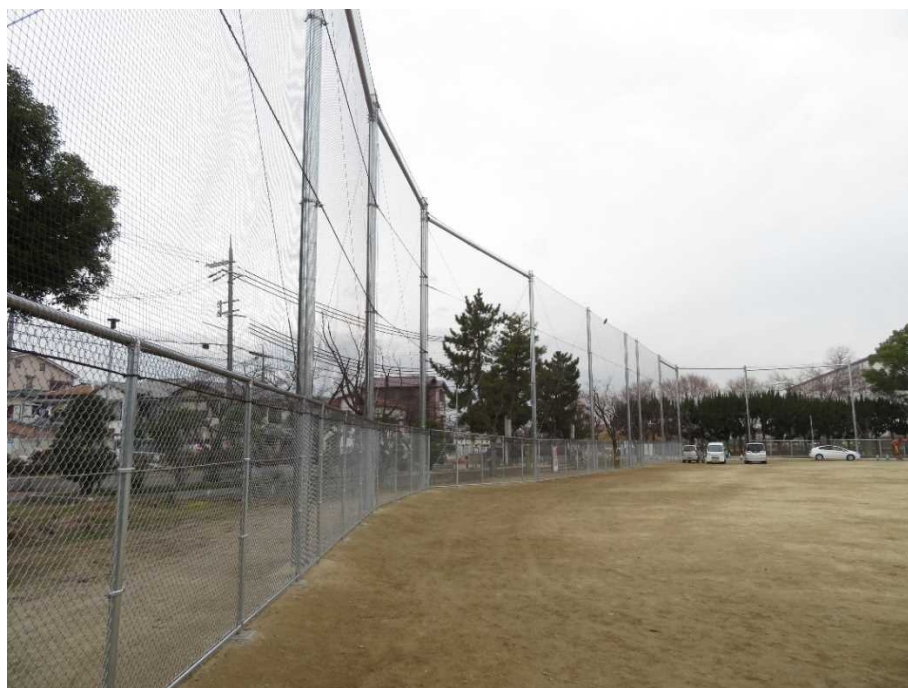
写真2 金網フェンス・エコネット設置

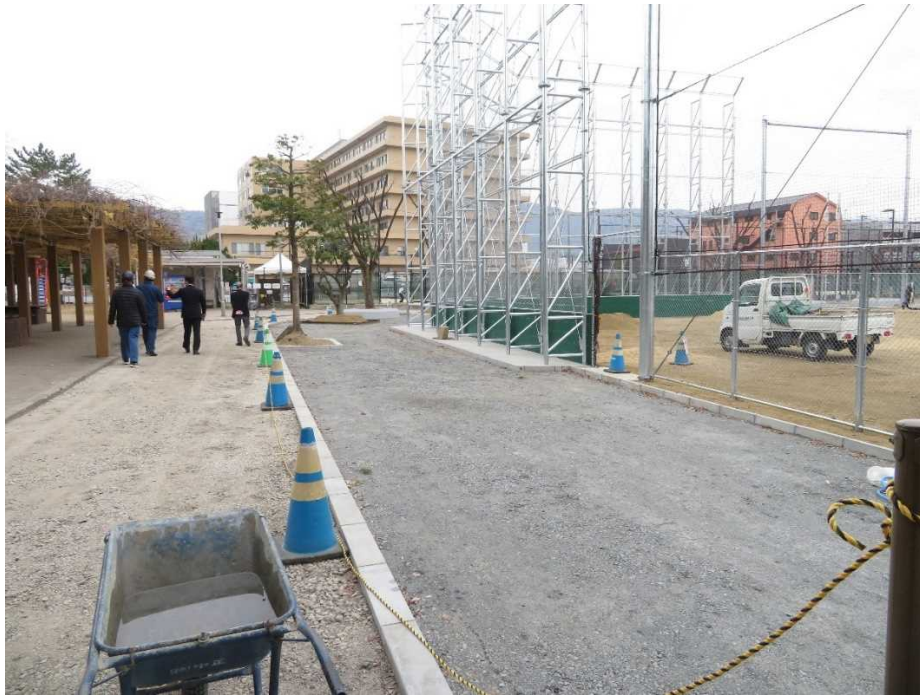
写真3 新設バックネット（防球フェンス）

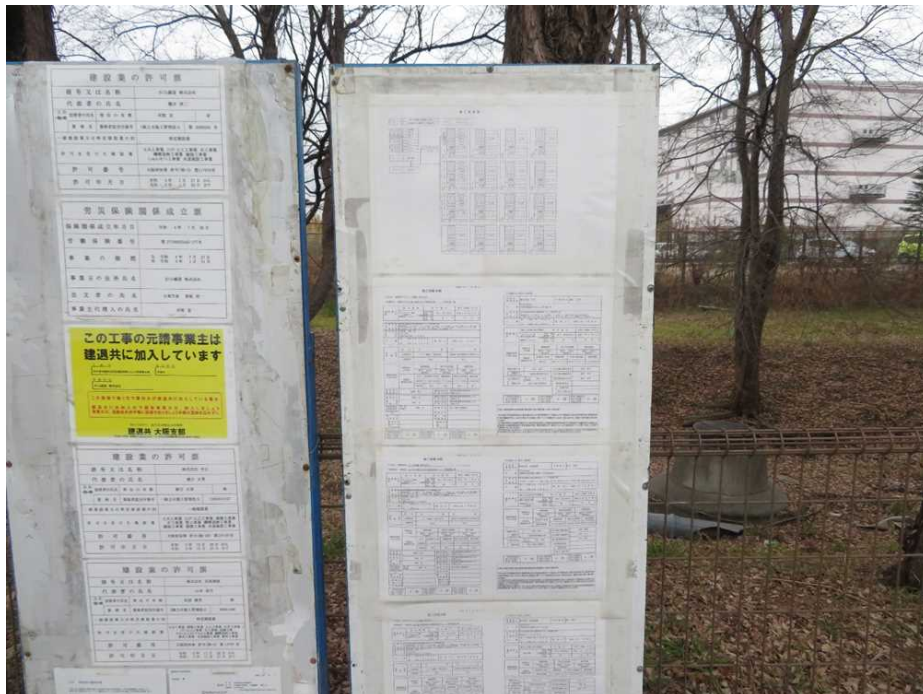
写真4 施工体系図・建設業許可票

現場に必要な標識類の掲示では、現場施工着手時には建設業許可票、施工体系図、労災保険関係成立票、建設業退職金共済加入票、緊急時の連絡体制図等の掲示が行われていた。建設業許可票において、受注者の監理技術者の有無については、専任として表示されたい。
