第５章 史跡の現状と課題

１．保存管理

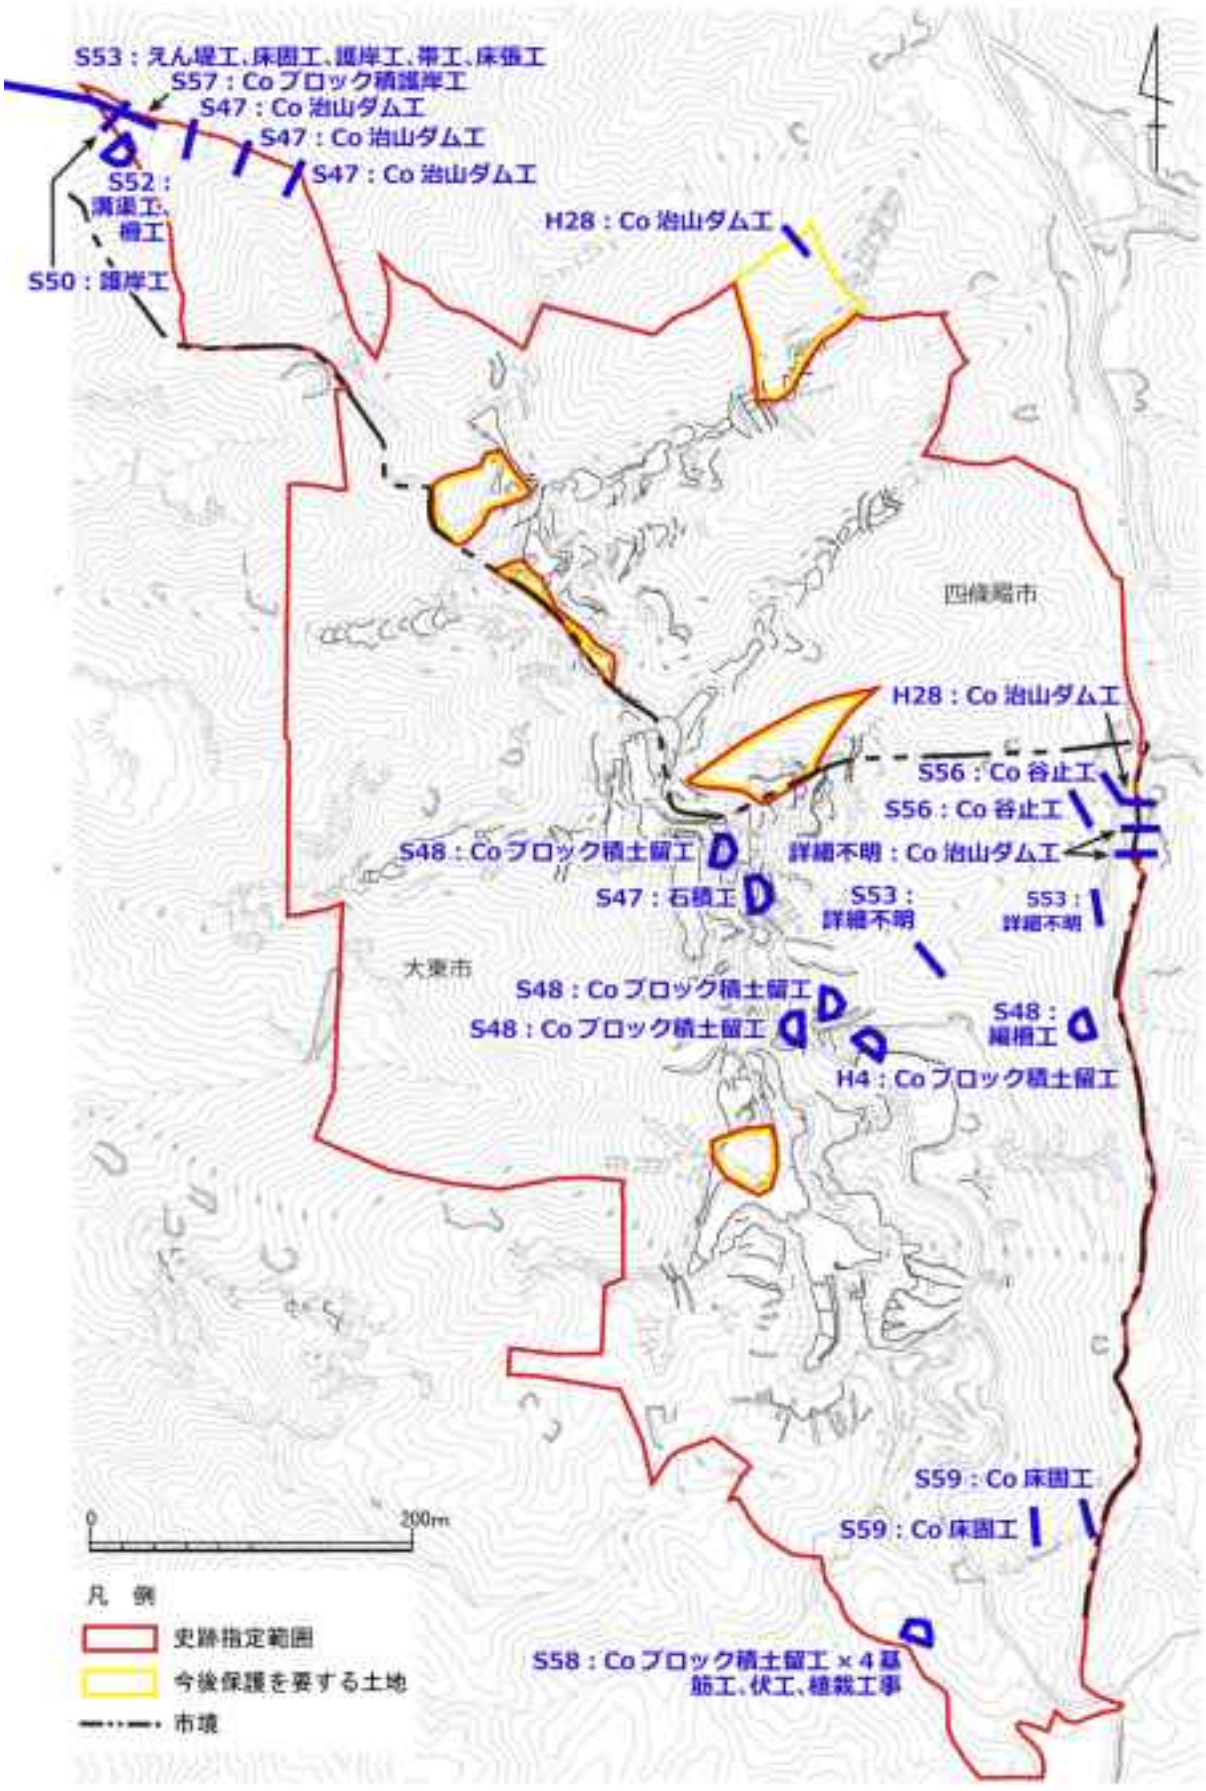
図 128　史跡指定地内における治山事業の位置

史跡指定地内には土砂災害警戒区域や砂防指定地等があり、治山事業等が行われている。災害発生時の登山道の崩壊に対する土留め工事等は行われているが、遺構保存を目的とした防災整備工事は実施していない。ＦＭ送信所に至る道については民有地であるが、土砂崩れ等が起こった場合、大東市とＮＨＫ、ＦＭ大阪の三者で復旧に関する協定を結んでいる。

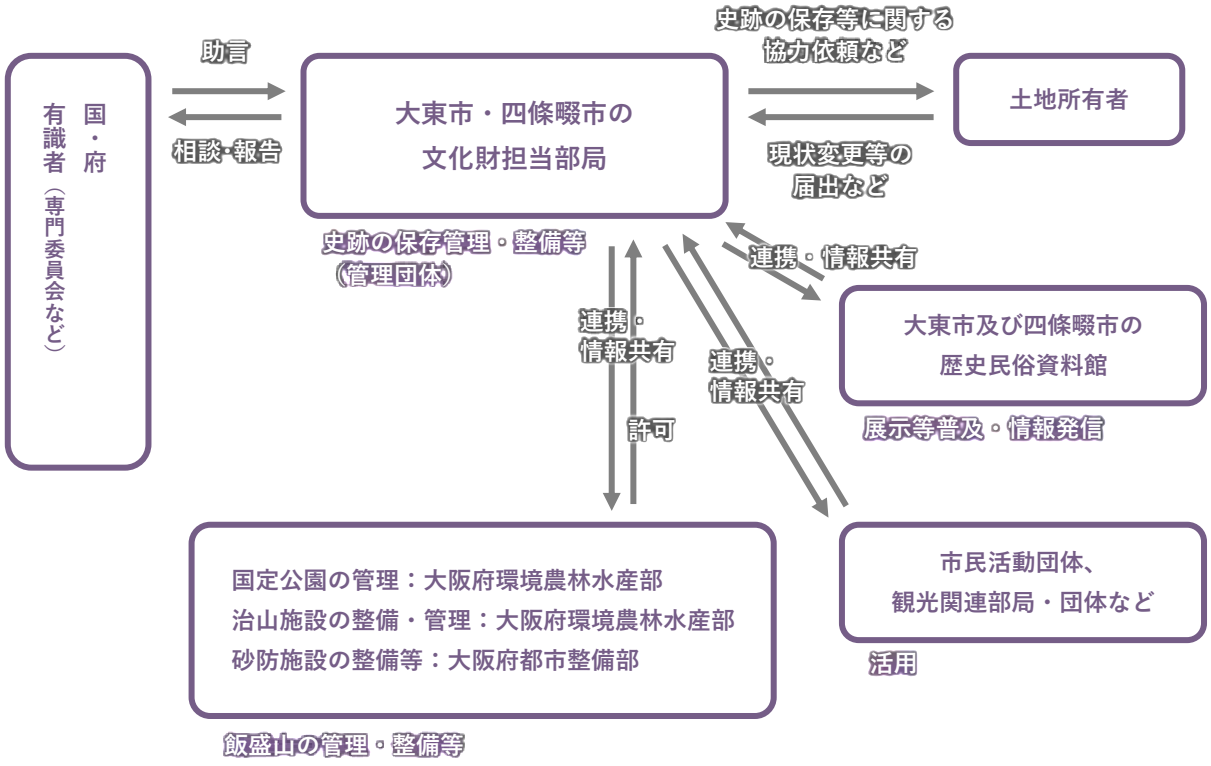
図 141　史跡飯盛城跡に関する体制の現状

史跡指定地のほとんどが民有地だが、保存・管理や整備等に関する取り組みは、史跡飯盛城跡の管理団体に指定されている大東市・四條畷市が国・府・有識者の指導・助言を受けながら行っている。主に活用に関しては、地権者や関係部局、関係機関、地域住民の協力を得ながら取り組みを進めている。しかし、連携体制としては十分に構築できているとは言えない状況である。

山上の城郭遺構や登山道については、大東市・四條畷市が森林環境保全のための支障木・危険木の伐採を順次実施している。一部の箇所では、下草刈りや倒木の除去がボランティア活動として行われている。社寺・ＦＭ送信所といった公益施設等ではそれぞれが維持管理しており、ＦＭ送信所や送電塔の周辺地では電波障害となる支障木の枝打ち等が民間会社によって行われている。これらは行政・各団体が各々行っており、連携した作業にはなっていない。

運営・体制に関する課題	**◆史跡飯盛城跡を保存・活用する体制の構築** 大東市・四條畷市は史跡飯盛城跡の管理団体の指定をうけているため、今後は保存・整備を中心的に担う必要がある。そして、国・府・有識者の指導・助言を受けながら、地権者・地域住民・活動団体・研究教育機関・庁内関係部局等との連携・協力を強化し、事業を推進する新しい体制を構築することが必要である。
