大東市 通学路交通安全プログラム

～通学路の安全確保に関する取組の方針～

令和5年9月

大東市通学路安全推進協議会

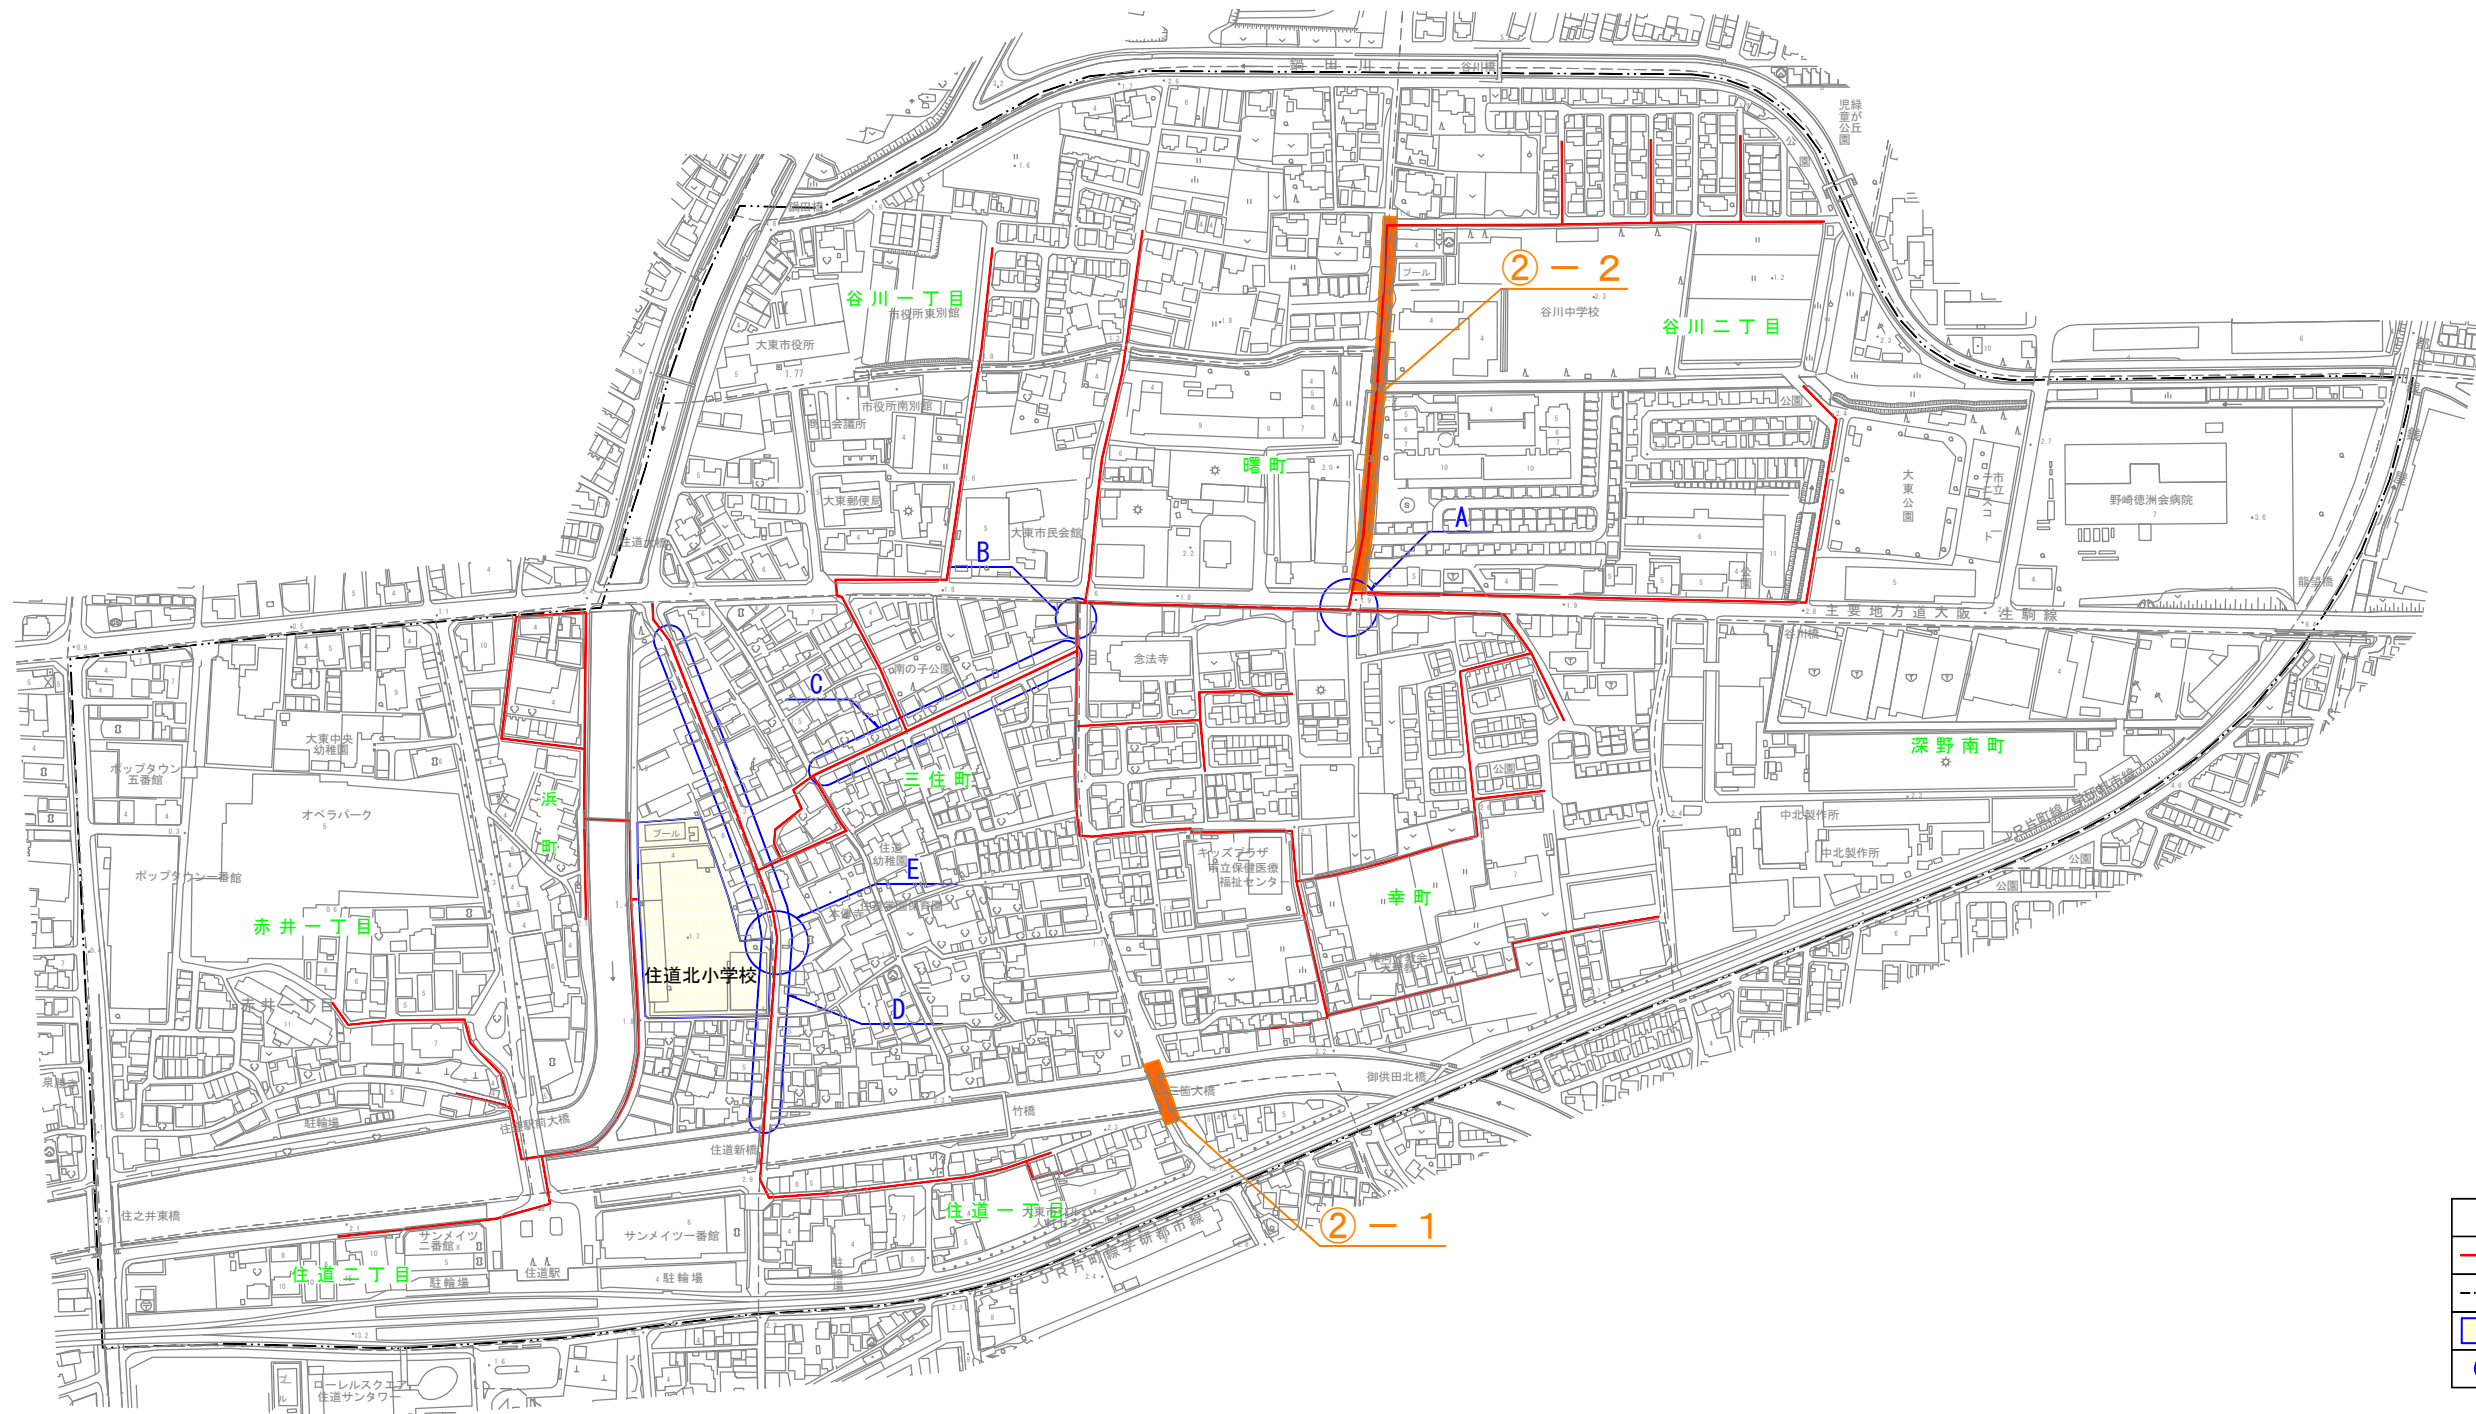
委託名	緊急雇用創出基金事業大東市通学路安全点検業務		
危険箇所調査図	縮尺	S=1/2500	図幅
学校名	住道北小学校		
調査地名	大東市 浜町 他 地内		
課長	課長	主査	設計
大東市教育委員会事務局

番号	路線名	箇所名・住所	通学路の状況・危険の内容	対策内容	事業主体	対策年度
②-1	南の子線（三箇大橋）	大東市三住町他地内	歩行者・自転車と車両が錯綜し、一部区間において歩道がなく危険	歩道整備	大東市・大阪府	H29完了
②-2	谷川1号線（深野北谷川線）	大東市谷川一丁目他地内	歩行者・自転車と車両が錯綜し、一部区間において歩道がなく危険	歩道整備	大東市	H28～

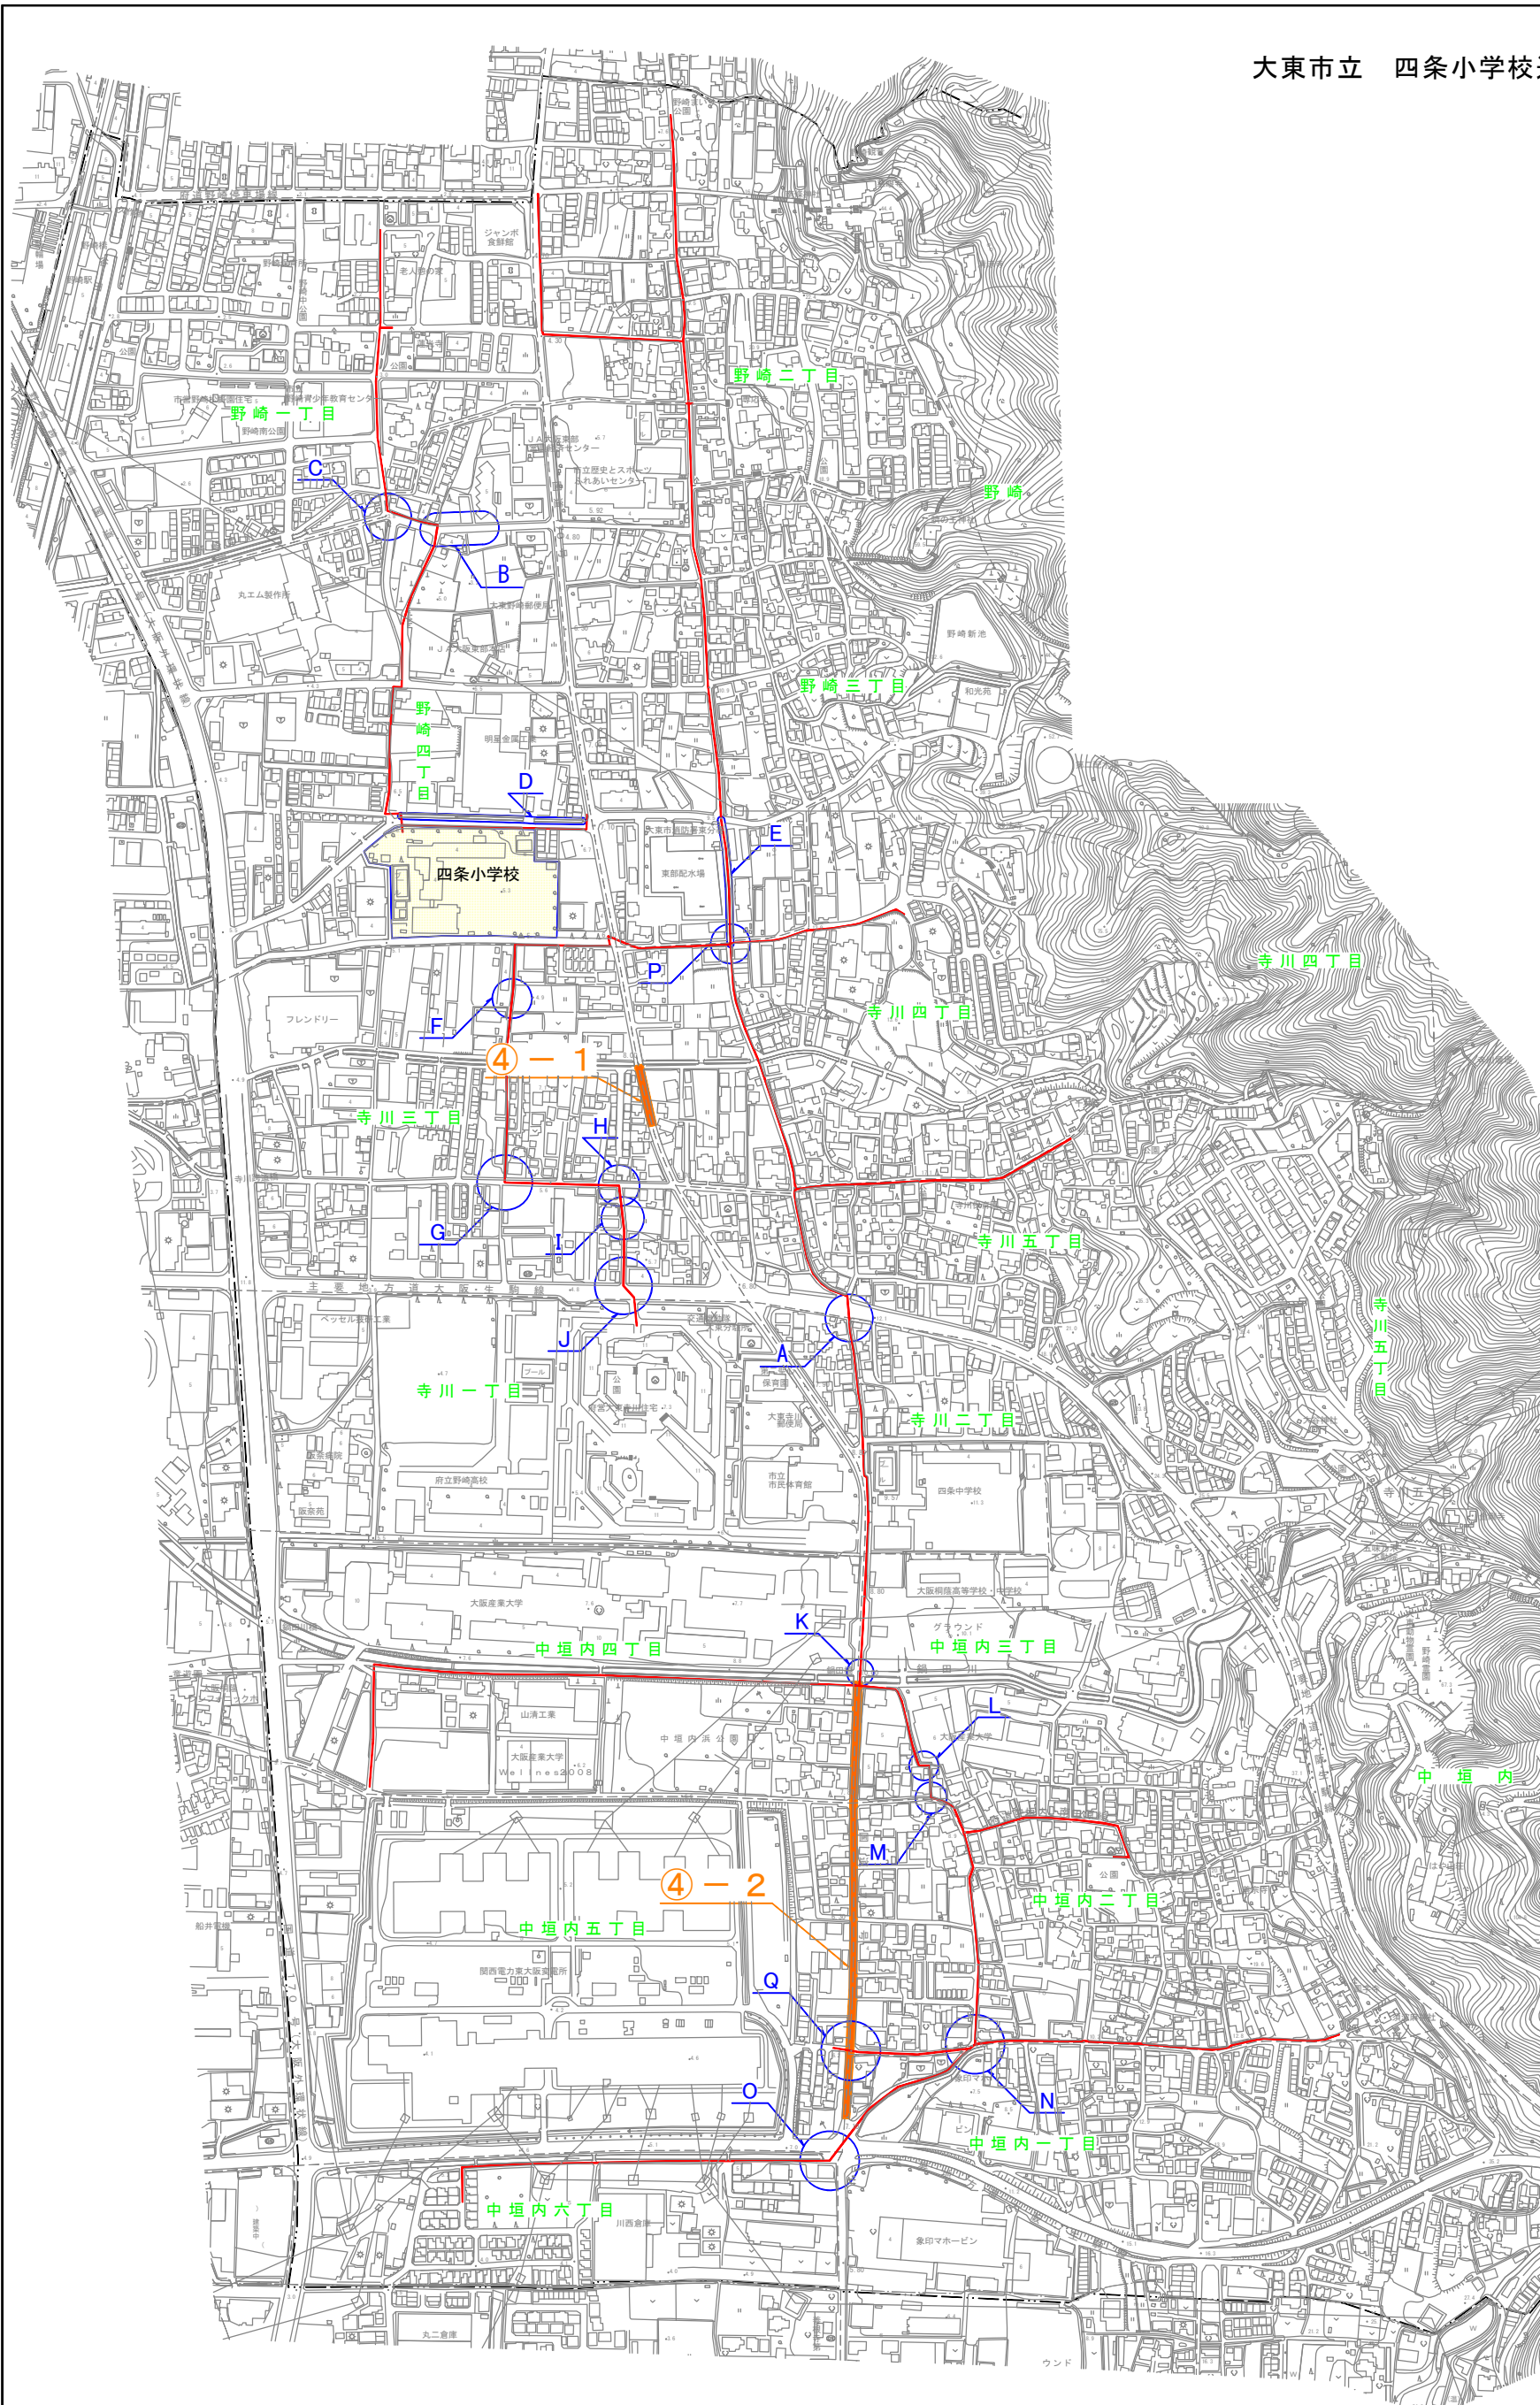
大東市立 四条小学校通学路危険箇所調査図

番号	路線名	箇所名・住所	通学路の状況・危険の内容	対策内容	事業主体	対策年度
④-1	一般国道(旧)170号(寺川地区)	大東市寺川三丁目	本路線の歩道が未整備で、安全かつスムーズに通行できないため、本路線を敬遠して校区内の通学路が抜道となっており、非常に危険な状況	歩道拡幅	大阪府	H28完了
④-2	一般国道(旧)170号(中垣内地区)	大東市中垣内二丁目他地内	本路線の歩道が未整備で、安全かつスムーズに通行できないため、本路線を敬遠して校区内の通学路が抜道となっており、非常に危険な状況	歩道拡幅	大阪府	H27～

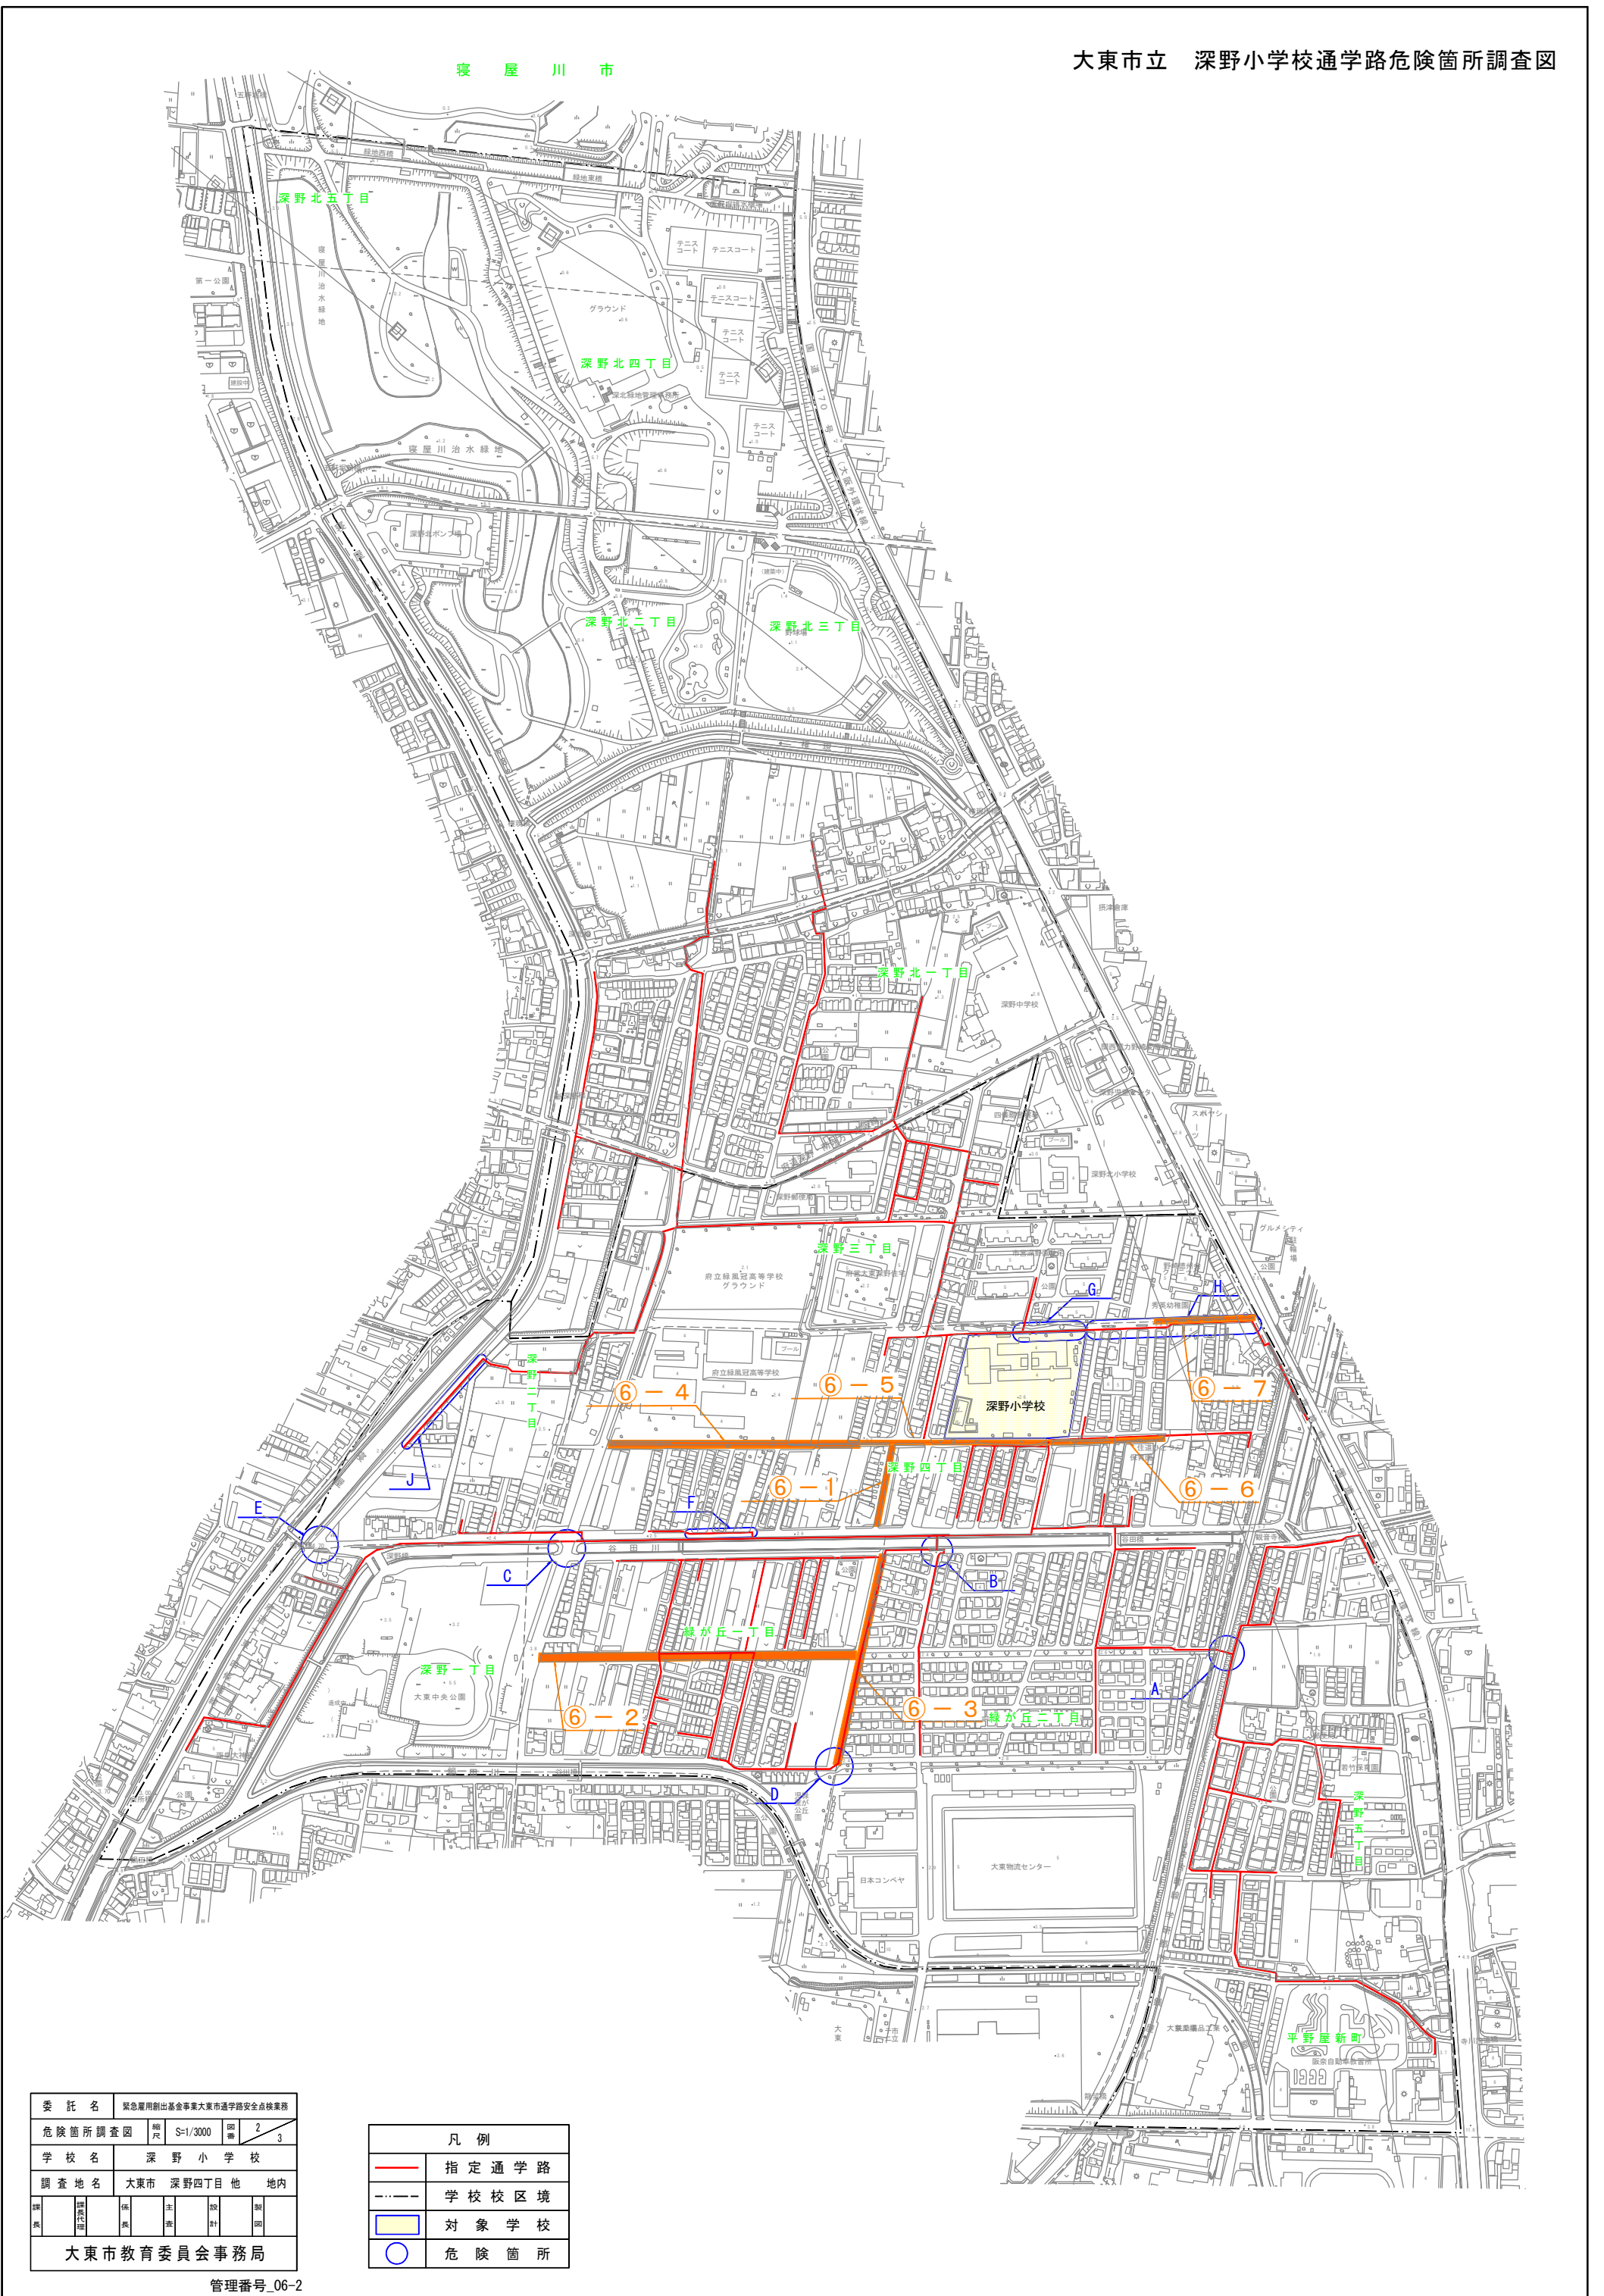
委託名	緊急雇用創出基金事業大東市通学路安全点検業務		
危険箇所調査図	縮尺	S=1/3000	図幅
学校名	深野小学校		
調査地名	大東市 深野四丁目 他 地内		
調査員	調査員	主査	監査
大東市教育委員会事務局

番号	路線名	箇所名・住所	通学路の状況・危険の内容	対策内容	事業主体	対策年度
⑥-1	深野四丁目13号線	大東市深野四丁目地内	道路幅員が狭く、車両・歩行者が輻輳し危険	道路新設	大東市	H29完了
⑥-2	緑が丘一丁目東西線	大東市緑が丘一丁目地内	道路幅員が狭く、車両・歩行者が輻輳し危険	道路新設	大東市	H28完了
⑥-3	緑が丘二丁目1号線	大東市緑が丘二丁目地内	歩道がなく、歩行者・自転車と車両が錯綜し危険	道路新設	大東市	H30完了
⑥-4	(仮称)緑風冠高校南側線	大東市深野四丁目地内	歩道がなく危険	歩道整備に伴う設計	大東市	H29～
⑥-5	(仮称)深野小学校南側線	大東市深野四丁目地内	アスファルト舗装部が狭く、歩行者・自転車が錯綜して危険	歩道整備に伴う設計	大東市	H32～
⑥-6	(仮称)深野四丁目10号線南側線	大東市深野四丁目地内	歩道がないため通行出来ない	歩道整備に伴う設計	大東市	H30～
⑥-7	深野四丁目7号線	大東市深野四丁目地内	歩道がなく、歩行者・自転車と車両が錯綜して危険	道路改築に伴う設計	大東市	H33～

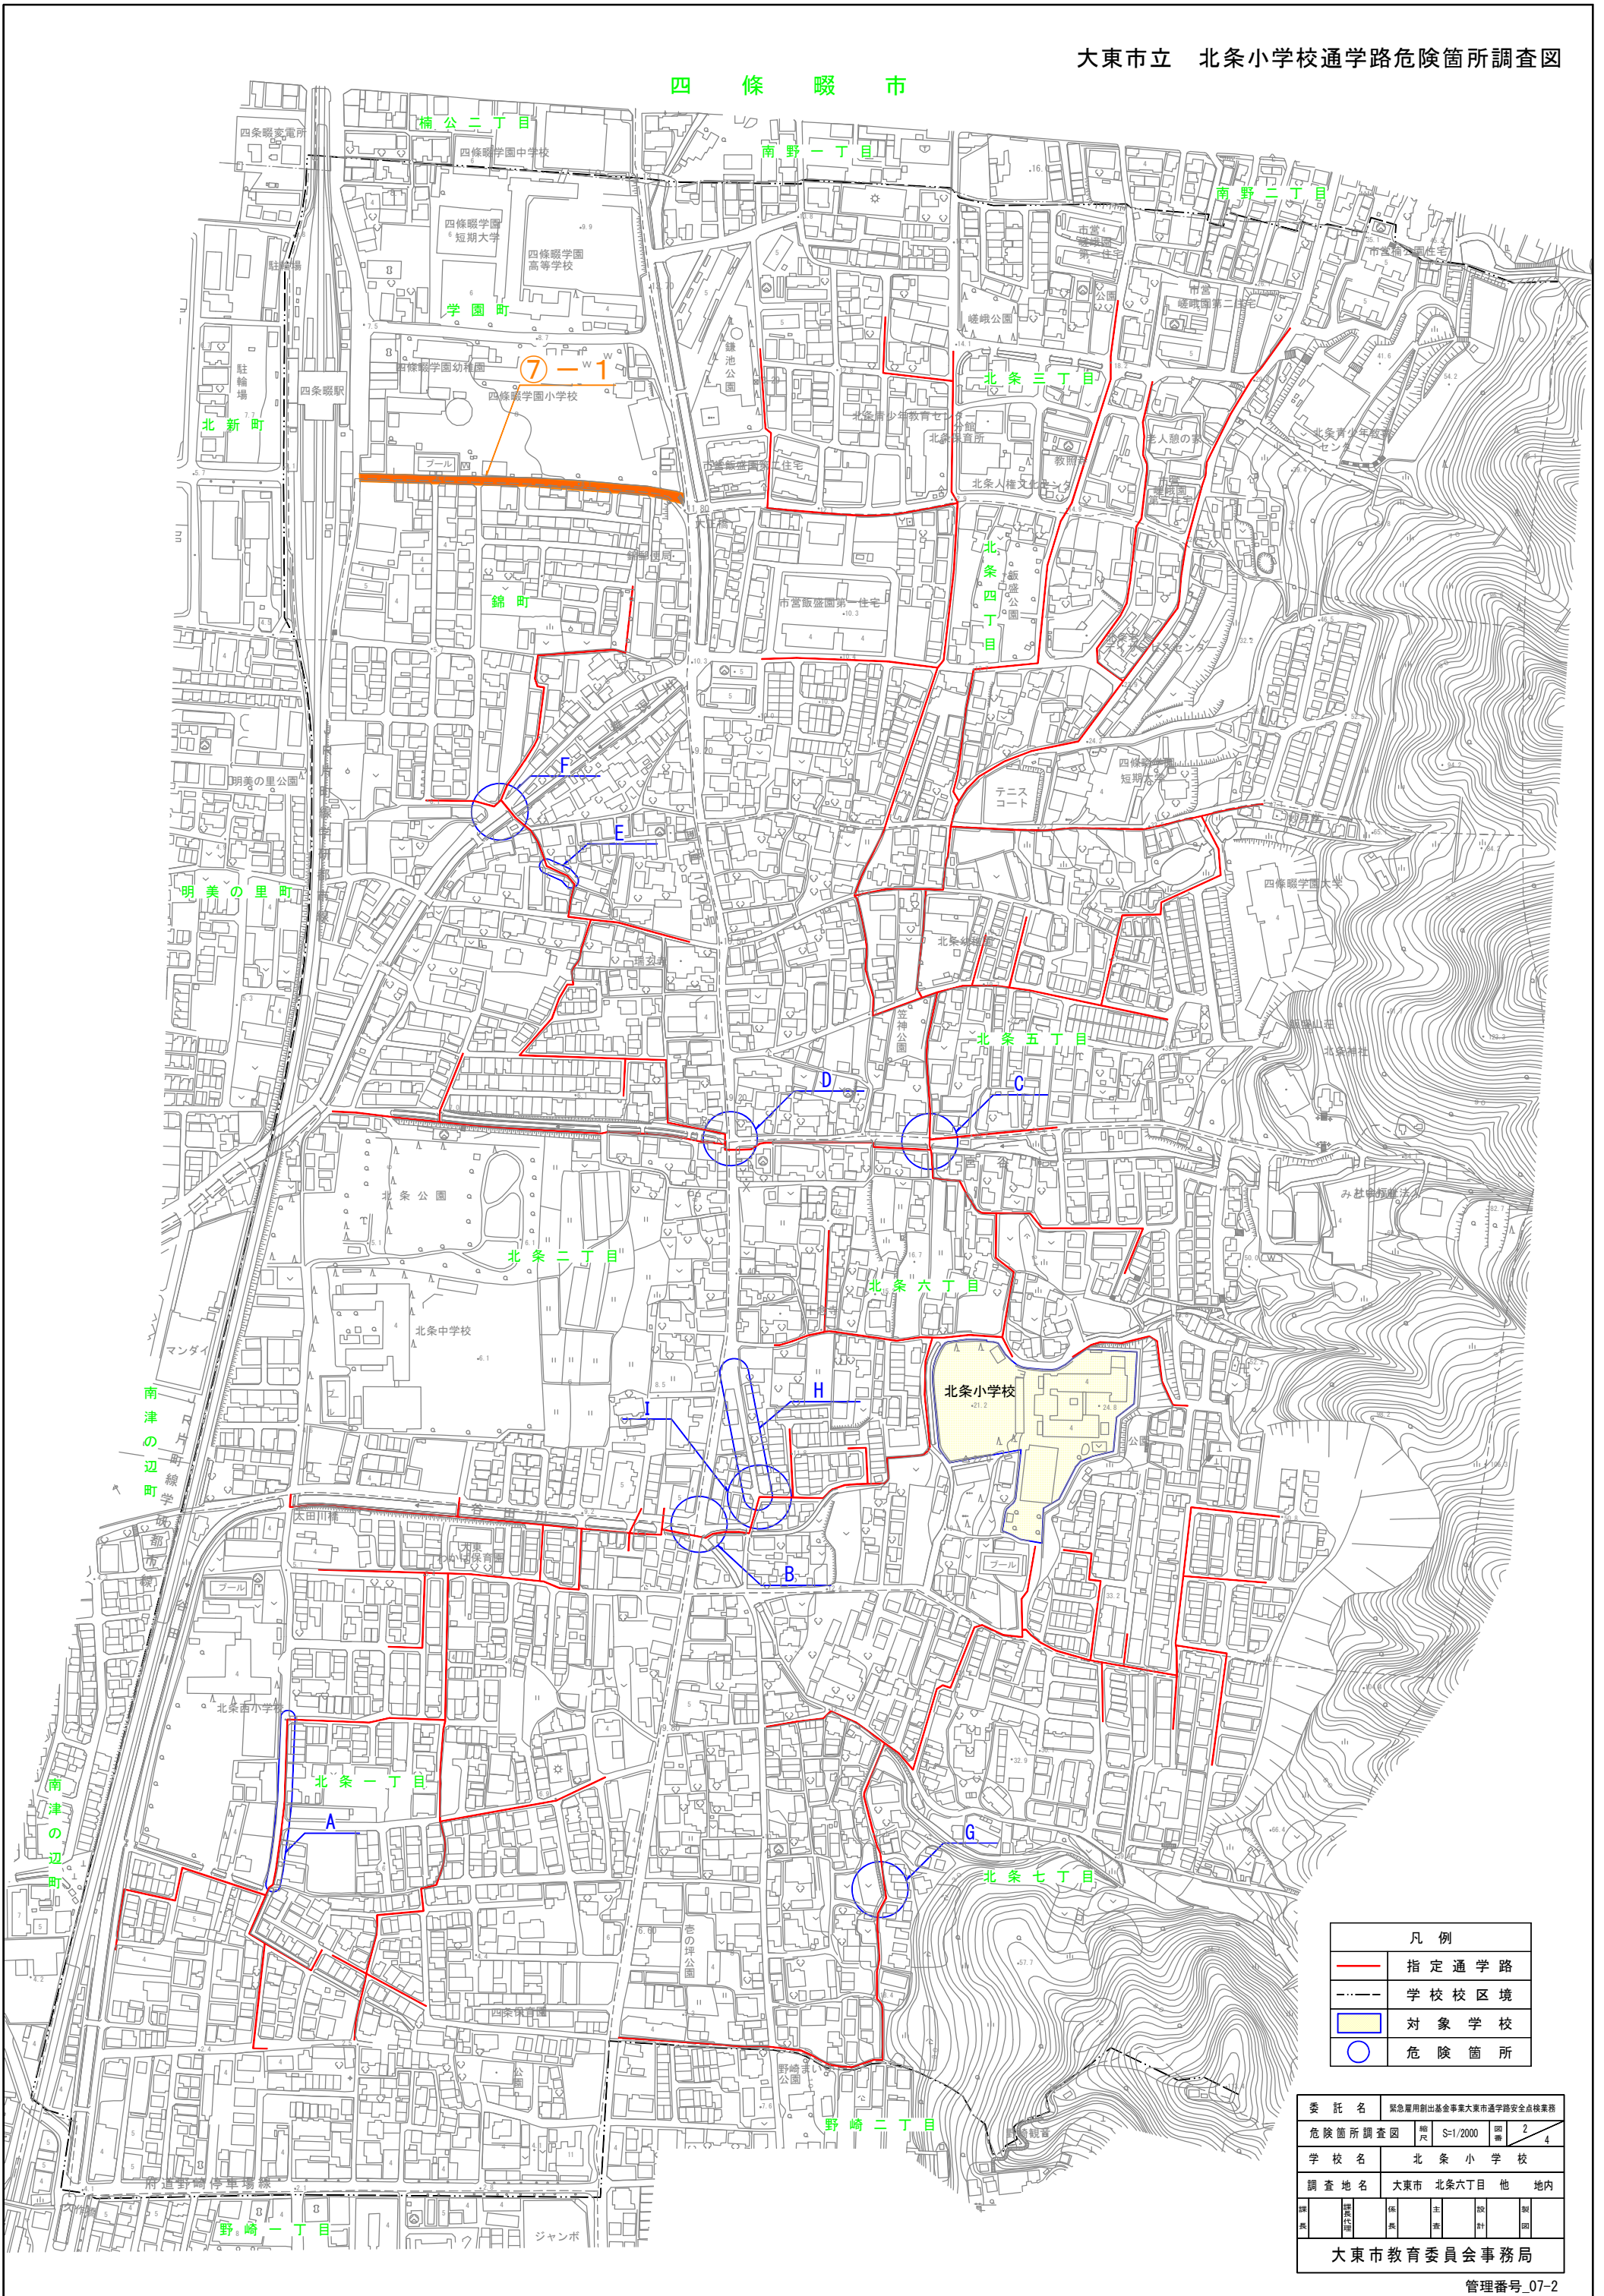
委託名	緊急雇用創出基金事業大東市通学路安全点検業務			
危険箇所調査図	縮尺	S=1/2000	図幅	2/4
学校名	北条小学校			
調査地名	大東市北条六丁目他 地内			
調査員	主任	主査	技士	技士
大東市教育委員会事務局				
管理番号_07-2

番号	路線名	箇所名・住所	通学路の状況・危険の内容	対策内容	事業主体	対策年度
⑦-1	四条駅駅前東線	大東市学園町地内	交通量に対し道路幅員が狭く、車両・歩行者が輻輳し危険	道路改築に伴う用地・補償	大東市	H27～

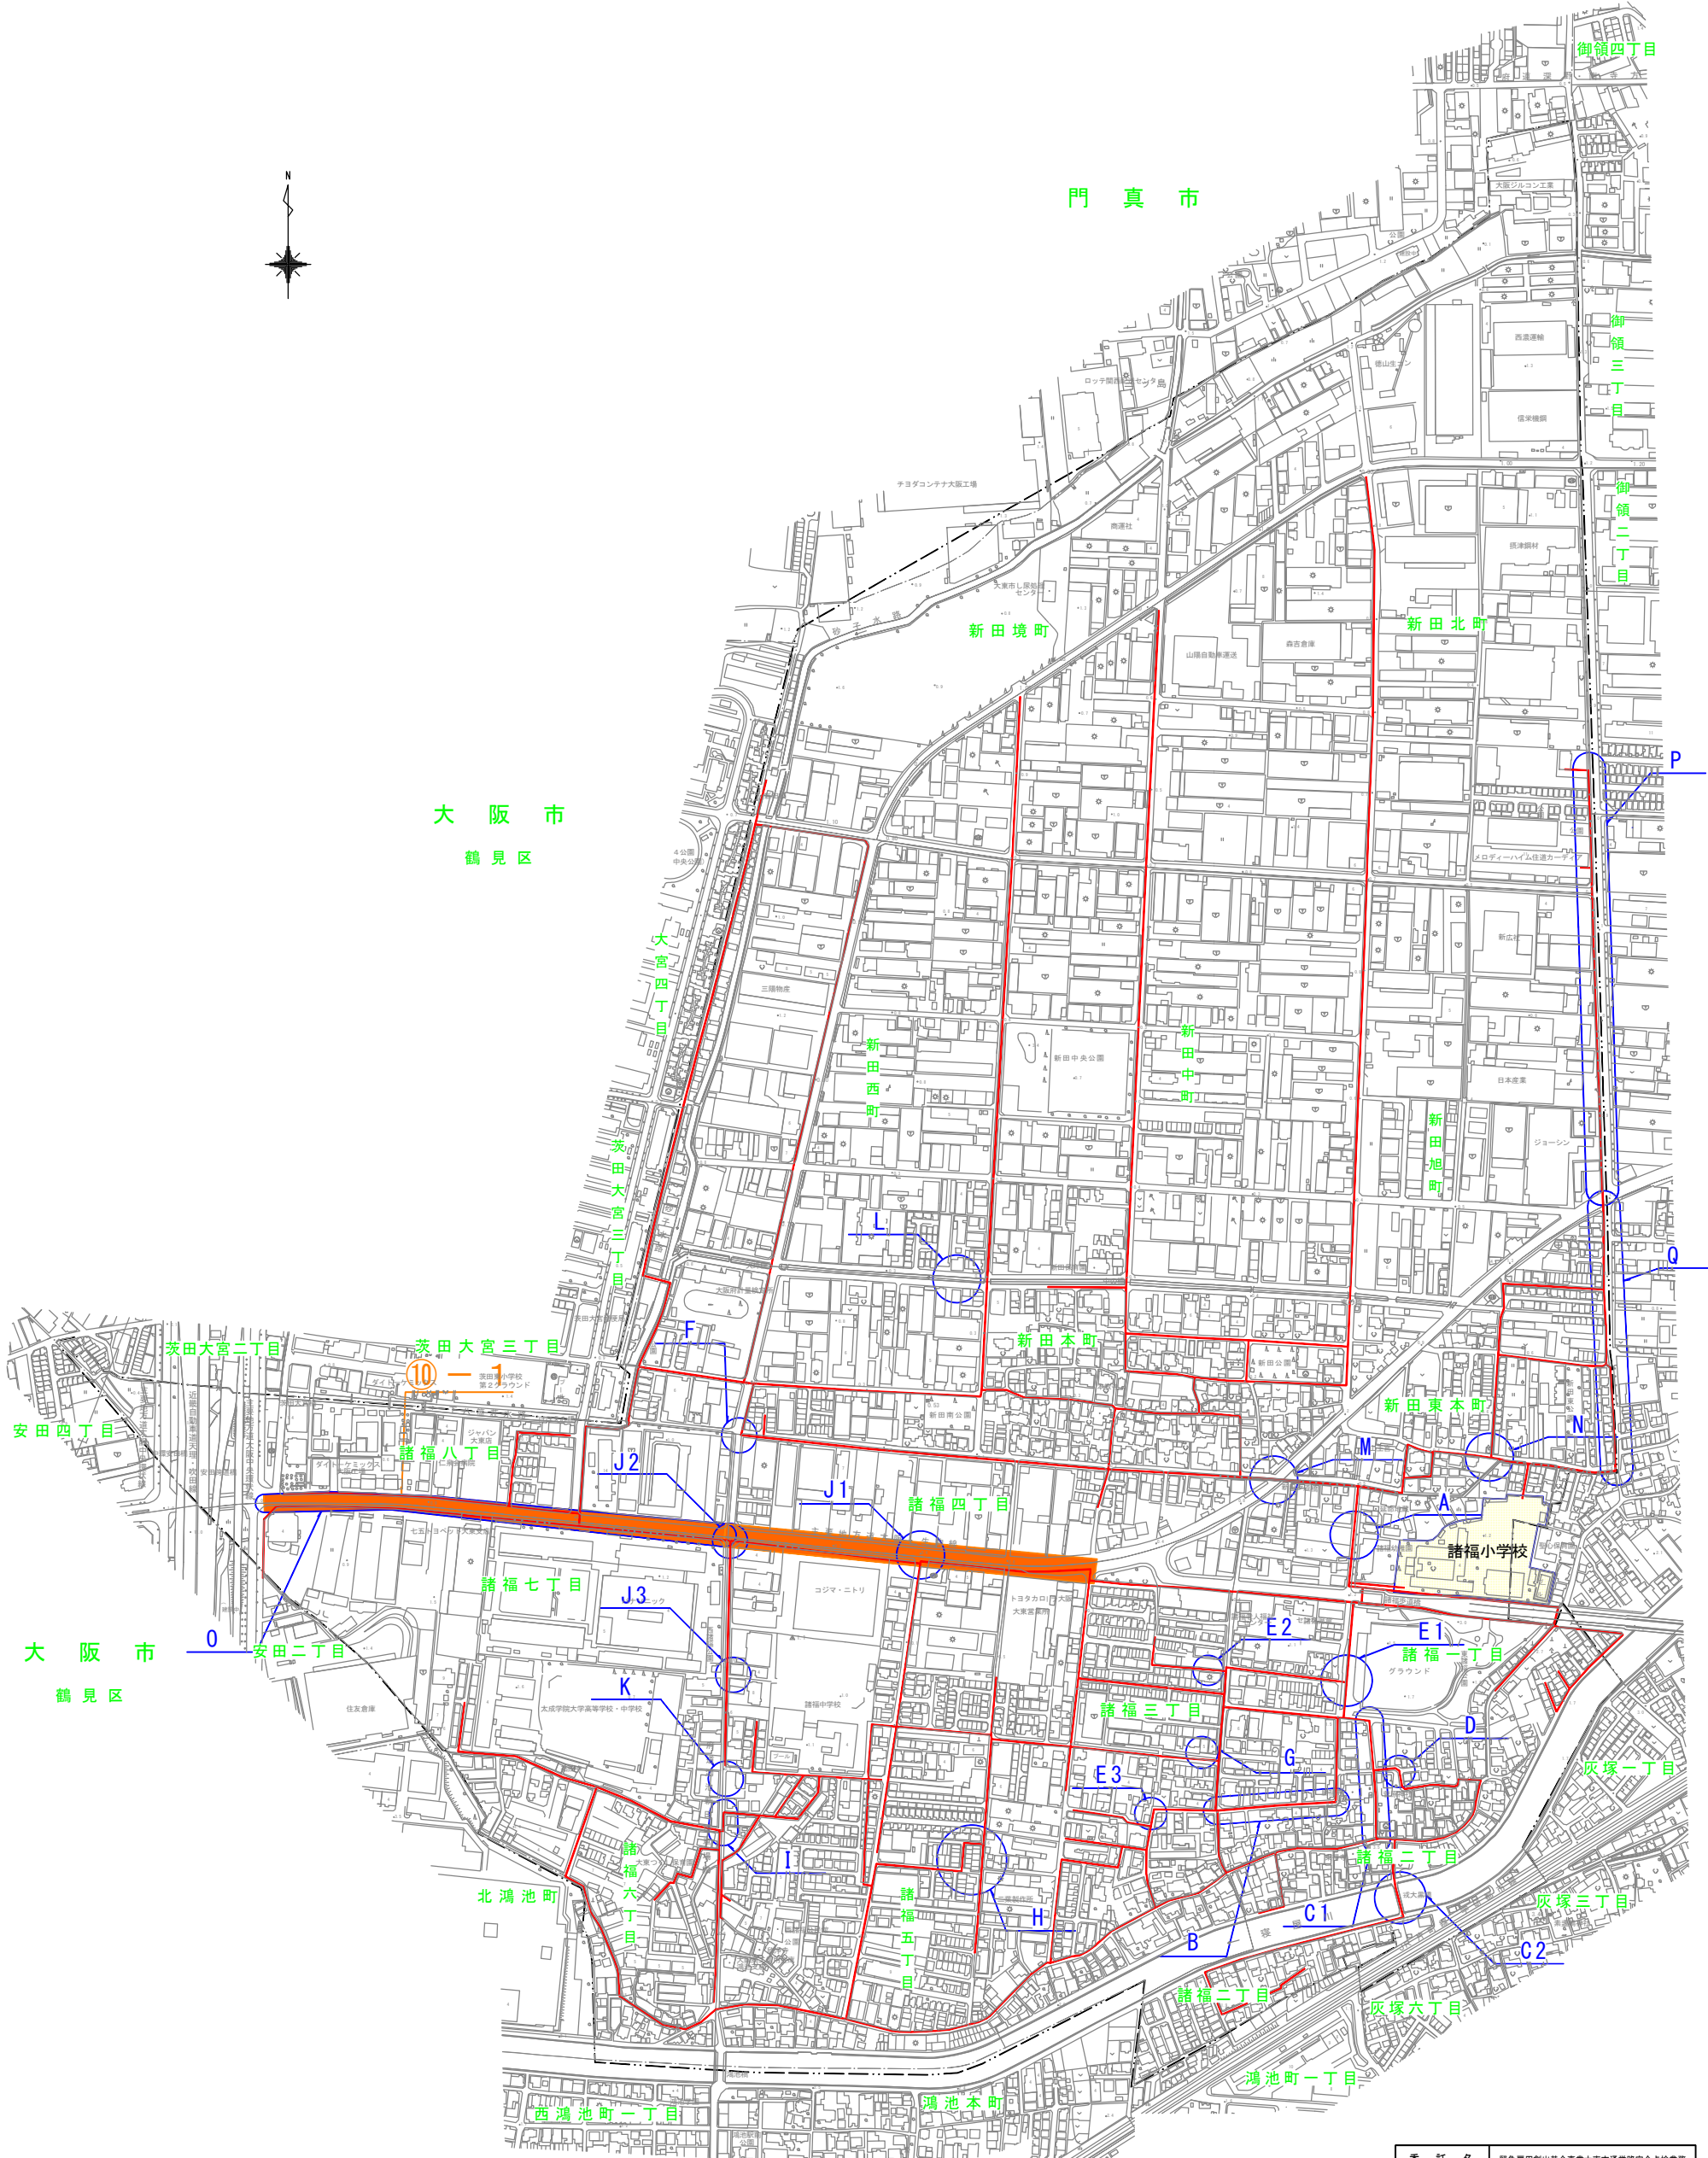
大東市立 諸福小学校通学路危険箇所調査図

番号	路線名	箇所名・住所	通学路の状況・危険の内容	対策内容	事業主体	対策年度
⑩-1	大阪生駒線	大東市諸福七丁目他地内	歩道が狭小であるためすれ違うのも困難な状況で自転車通行の際も非常に危険な状況	道路改築	大阪府	H27～

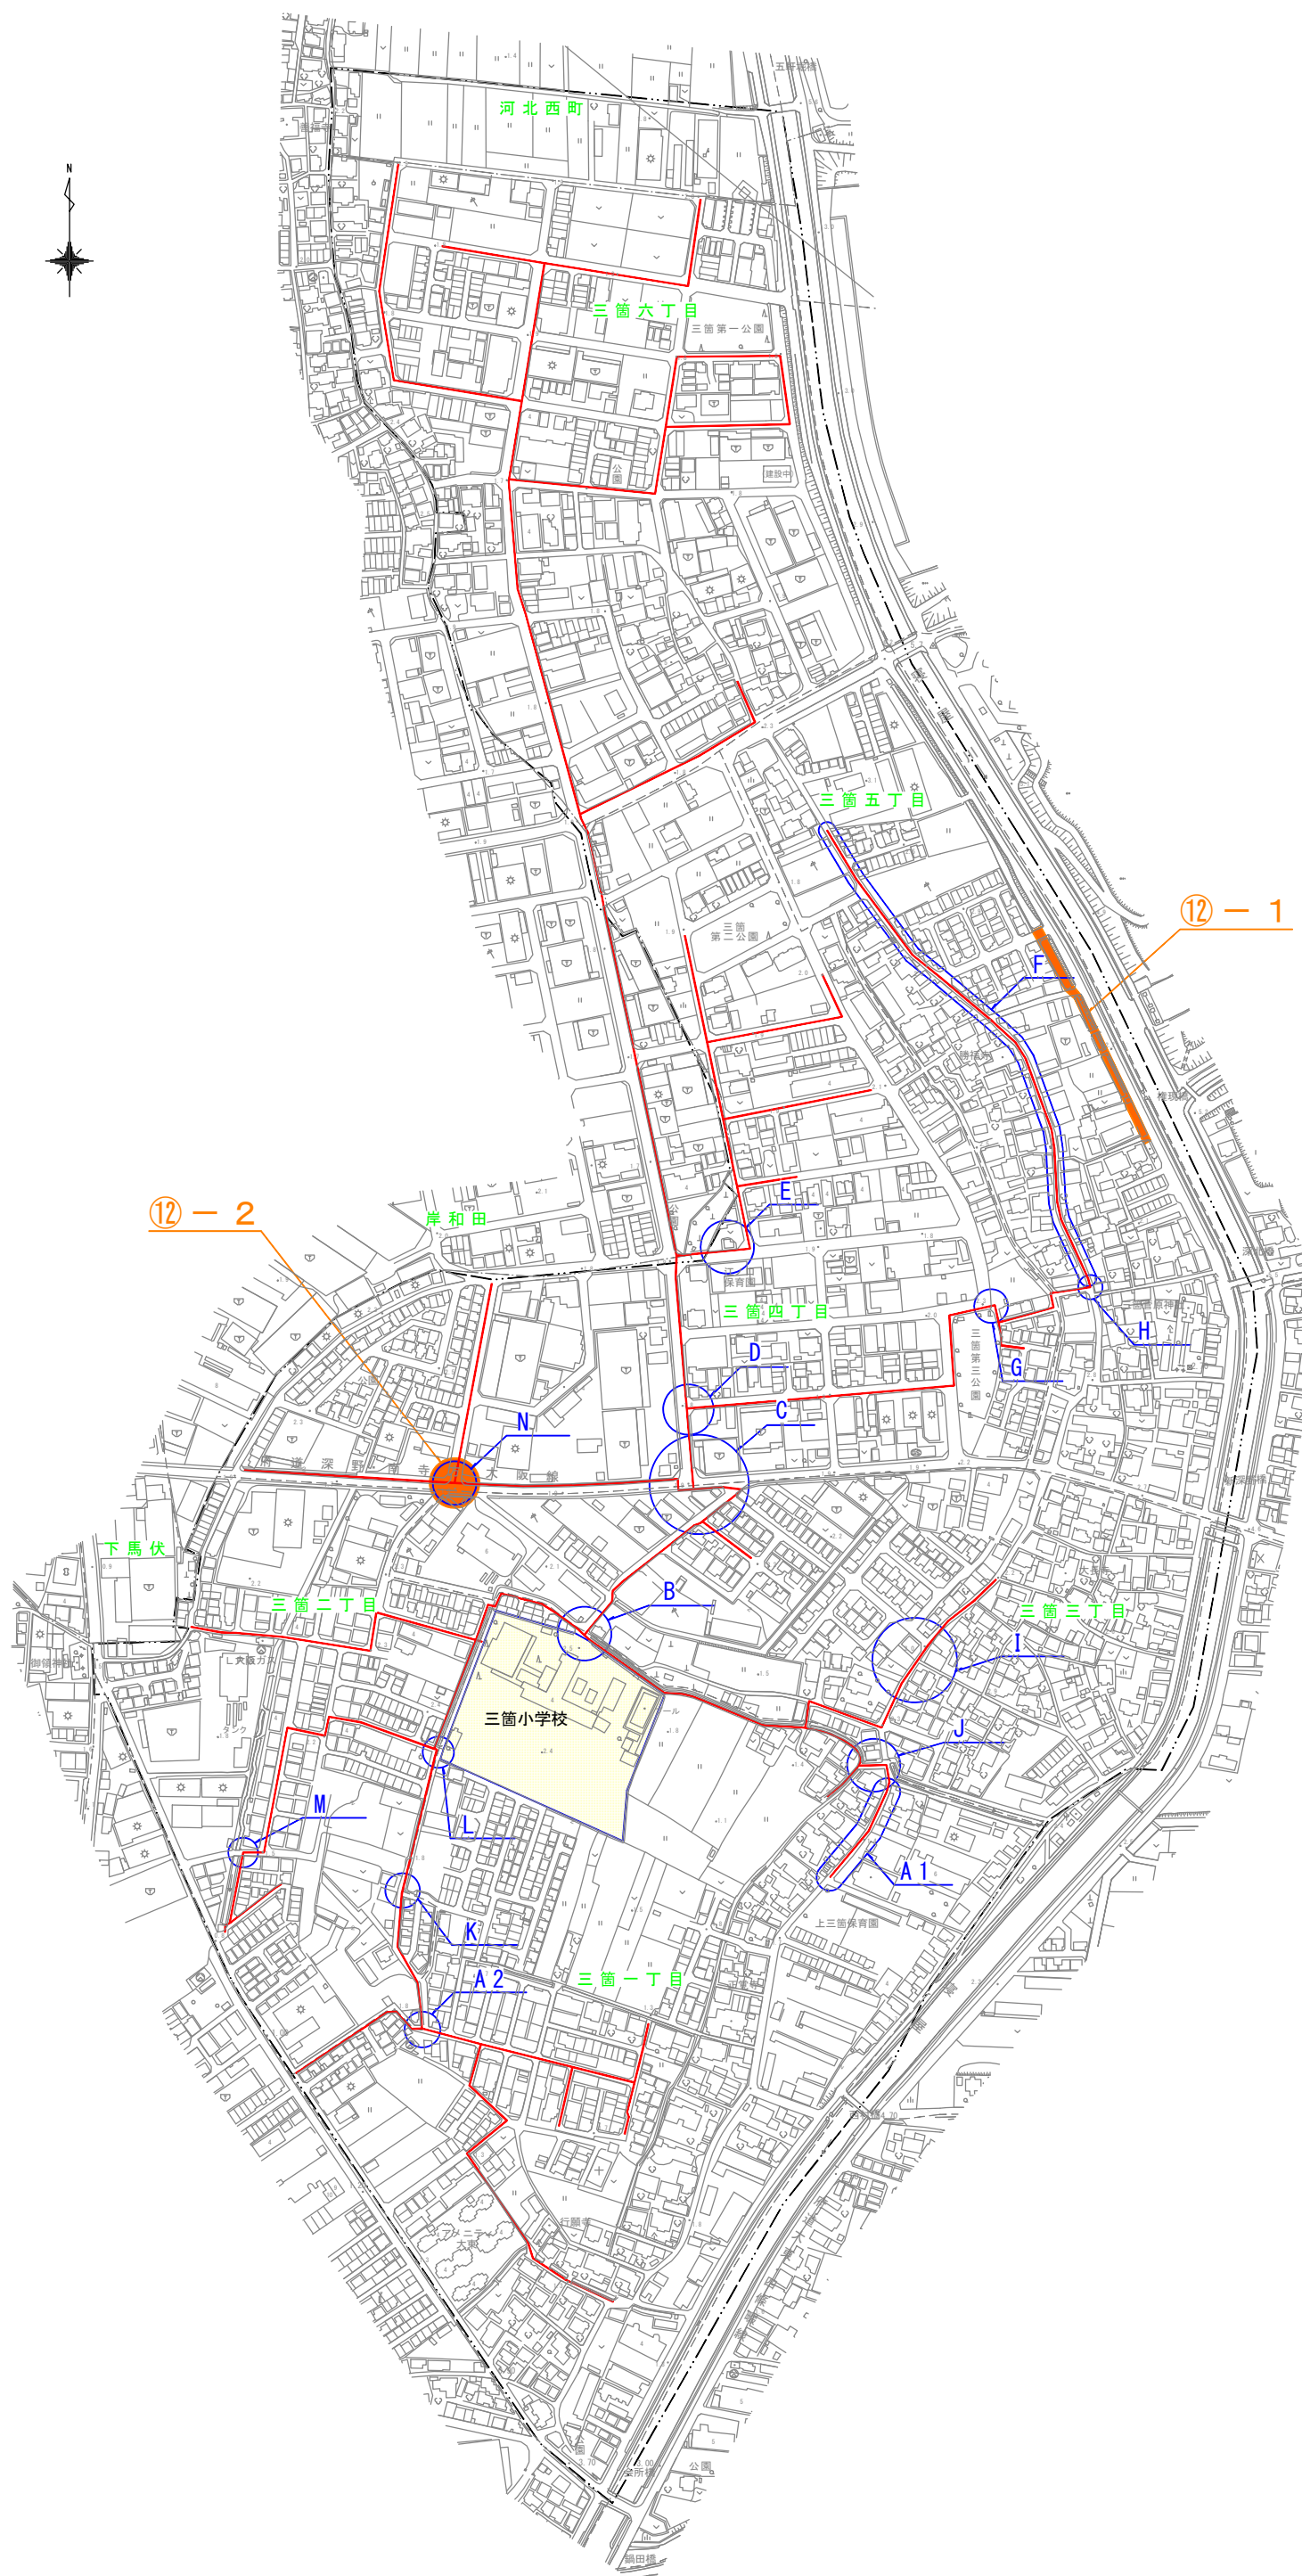
委託名	緊急雇用創出基金事業大東市通学路安全点検業務				
危険箇所調査図	縮尺	S=1/2500	図幅	2/4	
学校名	三箇小学校				
調査地名	大東市 三箇一丁目 他 地内				
調査員	調査員	係長	主任	設計	図
大東市教育委員会事務局

番号	路線名	箇所名・住所	通学路の状況・危険の内容	対策内容	事業主体	対策年度
⑫-1	住道四の宮線	大東市三箇五丁目地内	歩行者・自転車と車両が錯綜し、一部区間において歩道がなく危険	道路改築に伴う設計	大東市	H27～
⑫-2	三箇二丁目1号線	大東市三箇二丁目地内	交通量に対し道路幅員が狭く、車両・歩行者が錯綜し危険	道路改築	大東市	H28完了
