現庁舎の耐震診断結果

・耐震診断の結果について

平成20年に行った新耐震基準による耐震診断の結果は右図のとおりです。

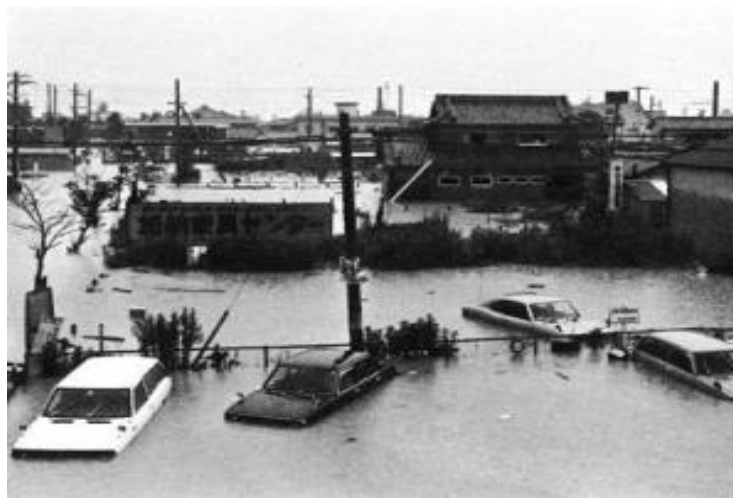
大東水害

【発生日】

昭和47年7月12日

【総雨量】

約20~30mm/1h 約300mm/4日

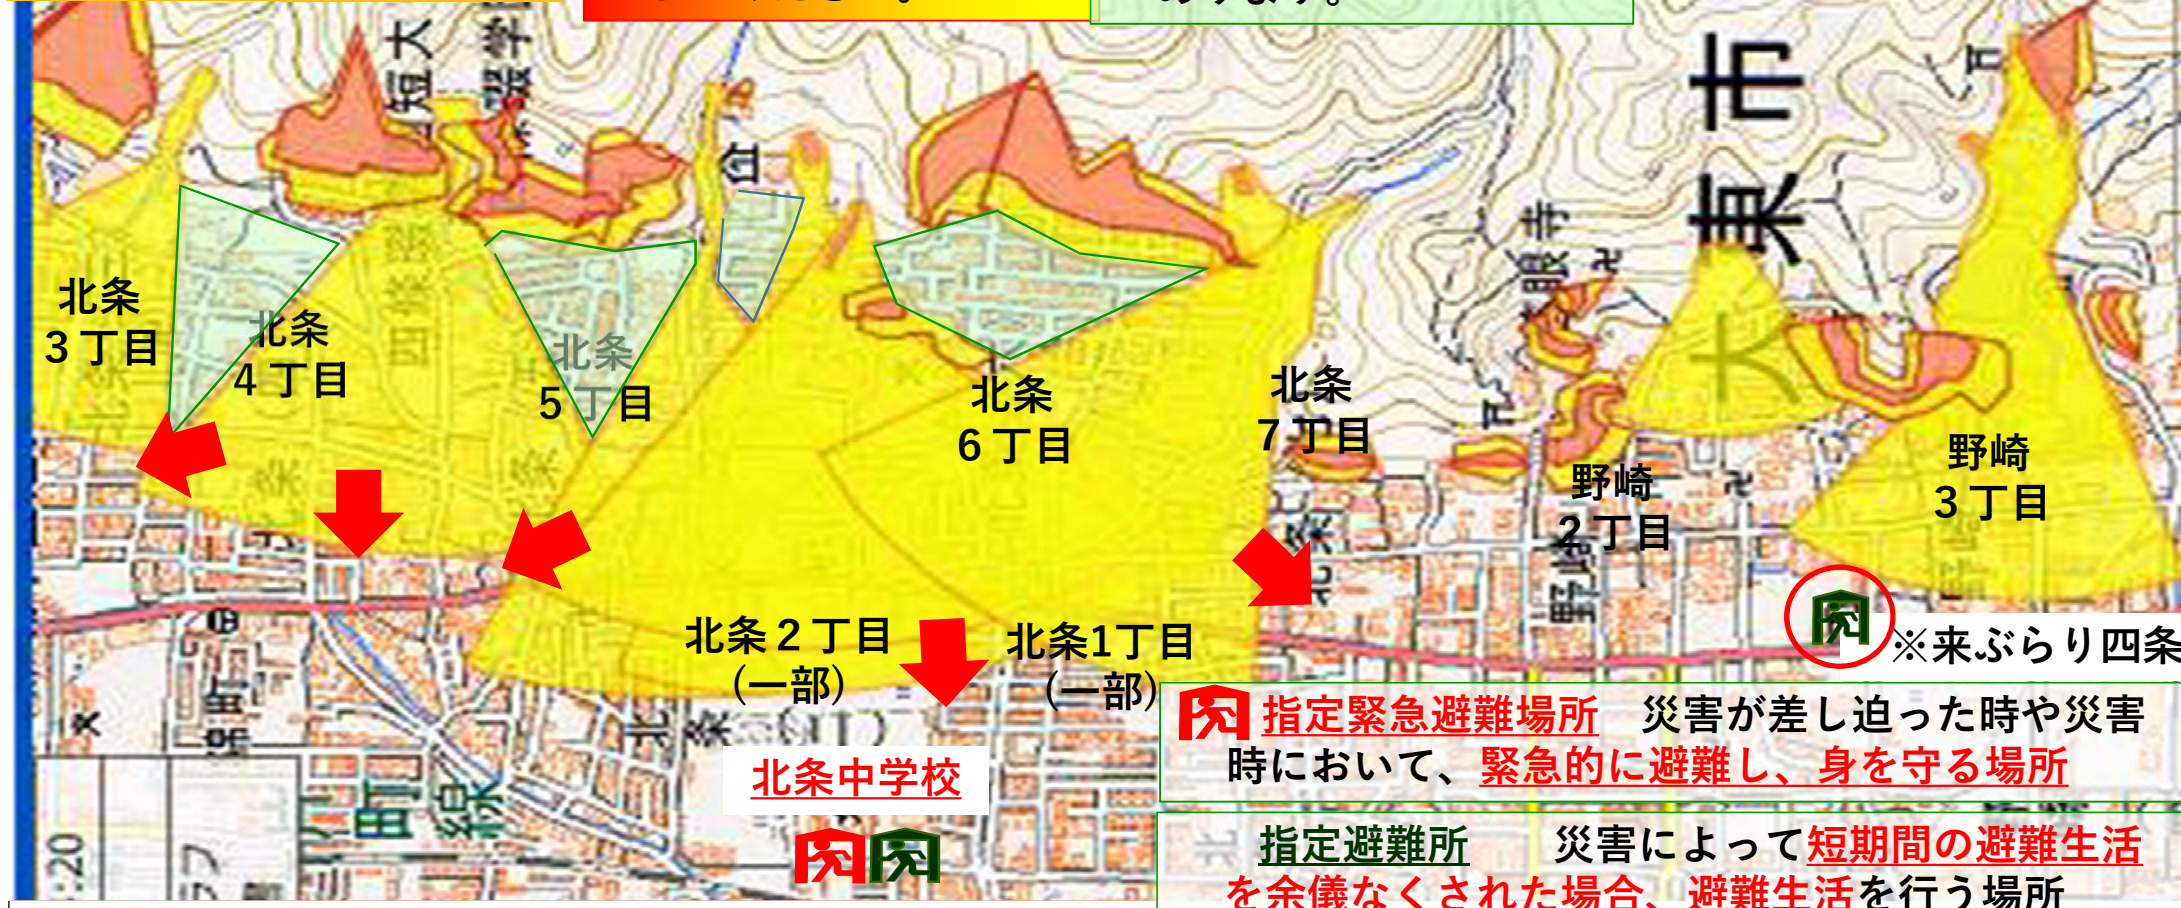
大東市の土砂災害警戒区域(特に注意する地域)

土砂災害
特別警戒区域

土砂災害
警戒区域

●避難時は黄・赤色の
エリアから至急、避難
してください。

●周辺も土砂災害が発生す
ると孤立する可能性が
あります。
