工事監査の結果について

令和2年度工事監査結果について

市が施工中の工事の中から設計金額、進捗状況等と橋梁の老朽化が各地で問題となっていることから勘案し、「R2 会所橋他2橋橋梁補修工事」を本件監査の対象とした。

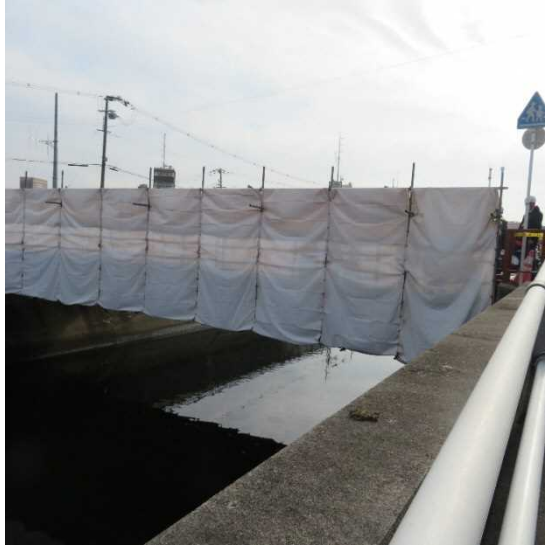
写真1 全景（上流右岸から：防護シート設置）

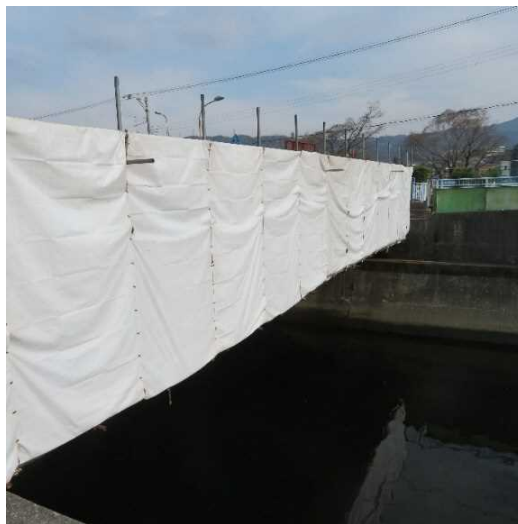
写真2 全景（下流右岸から：防護シート設置）

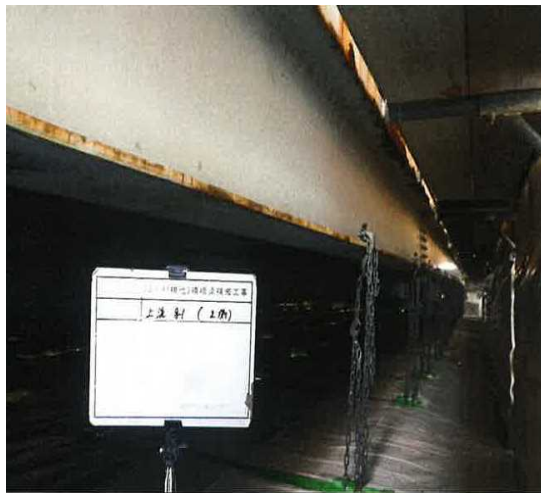
写真3 主桁下足場設置状況

特記事項として、河川管理者から、工事を行う際、H.W.Lから60cm以上の余裕高を取り施工すべきところ、橋梁に吊足場を設置し施工するため余裕高の確保ができない。そのため、大雨、強風により足場の流出の恐れがある場合、速やかに撤去を行うよう指示があった。

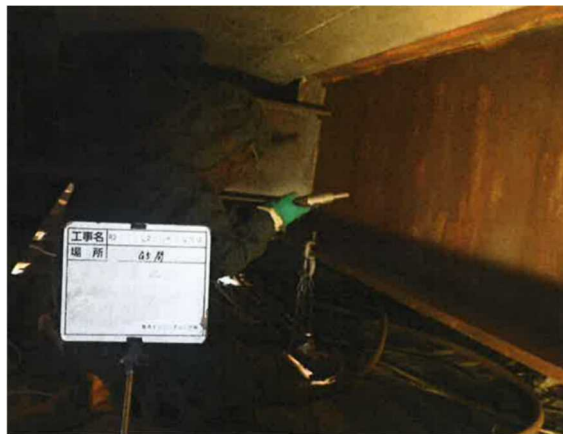
写真4 主桁塗装剥離施工状況

今後、塗装工程に入るが、日報による温度管理並びに、素地調整終了後同日中に(4時間以内)に必ず下塗り又は補修塗装を行うよう指導されたい。

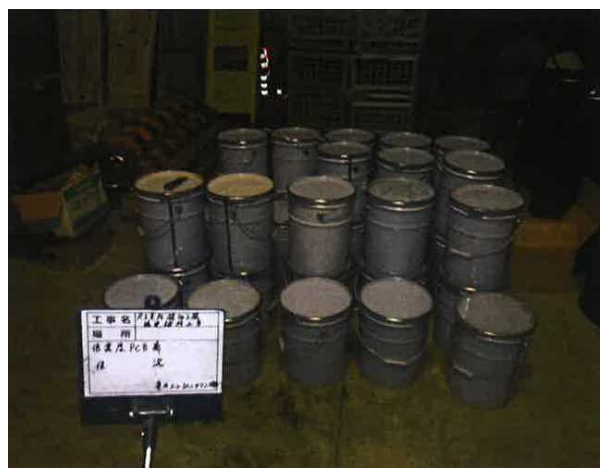
塗装塗替工の実施にあたっては、塗膜に含まれる鉛等の含有物を事前に調査を行い、特別管理産業廃棄物(低濃度 PCB 廃棄物)と処理することとしている。塗膜剥離物につい

写真5 特別管理産業廃棄物(低濃度PCB廃棄物)の処理後の保管状況

ては別途保管場所を定め、適切に管理されていた。今後、特別管理産業廃棄物(低濃度 PCB 廃棄物)の処理及びマニフェストの整備等資料の整備に取り組みられるよう指導されたい。

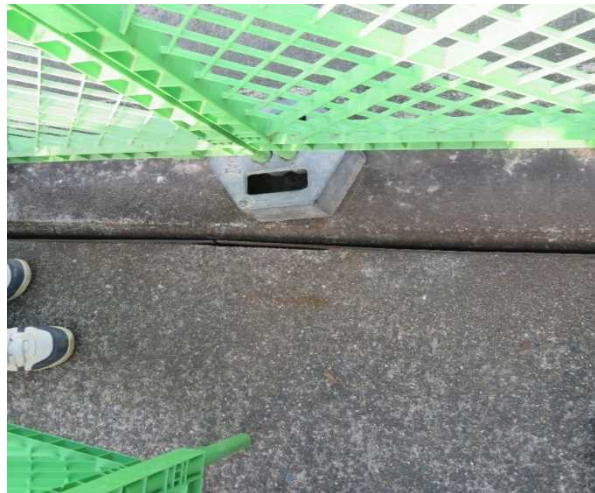
写真6 車道部地覆と歩道部の境界部

4) 会所橋と歩道橋の路面境界部には充填剤を施工し、路面の排水を考慮している。将来、充填剤の劣化が想定されることから、境界部からの漏水に対して、会所橋床版の下部に水切り等を設け桁への影響を少なくすることについて検討されたい。

施工場所の現状、工事内容から困難が多いことは理解できるが、橋梁周辺の歩道部分におけるバリアフリー化が考慮されていないと見受けられた。

今後の工事施工にあたっては、周辺の状況をよく精査し、併せて改善できるように考慮されたい。
