2. 道路特定事業計画

2-1. 住道駅周辺地区

(1) 一覧表

(2) 個 票

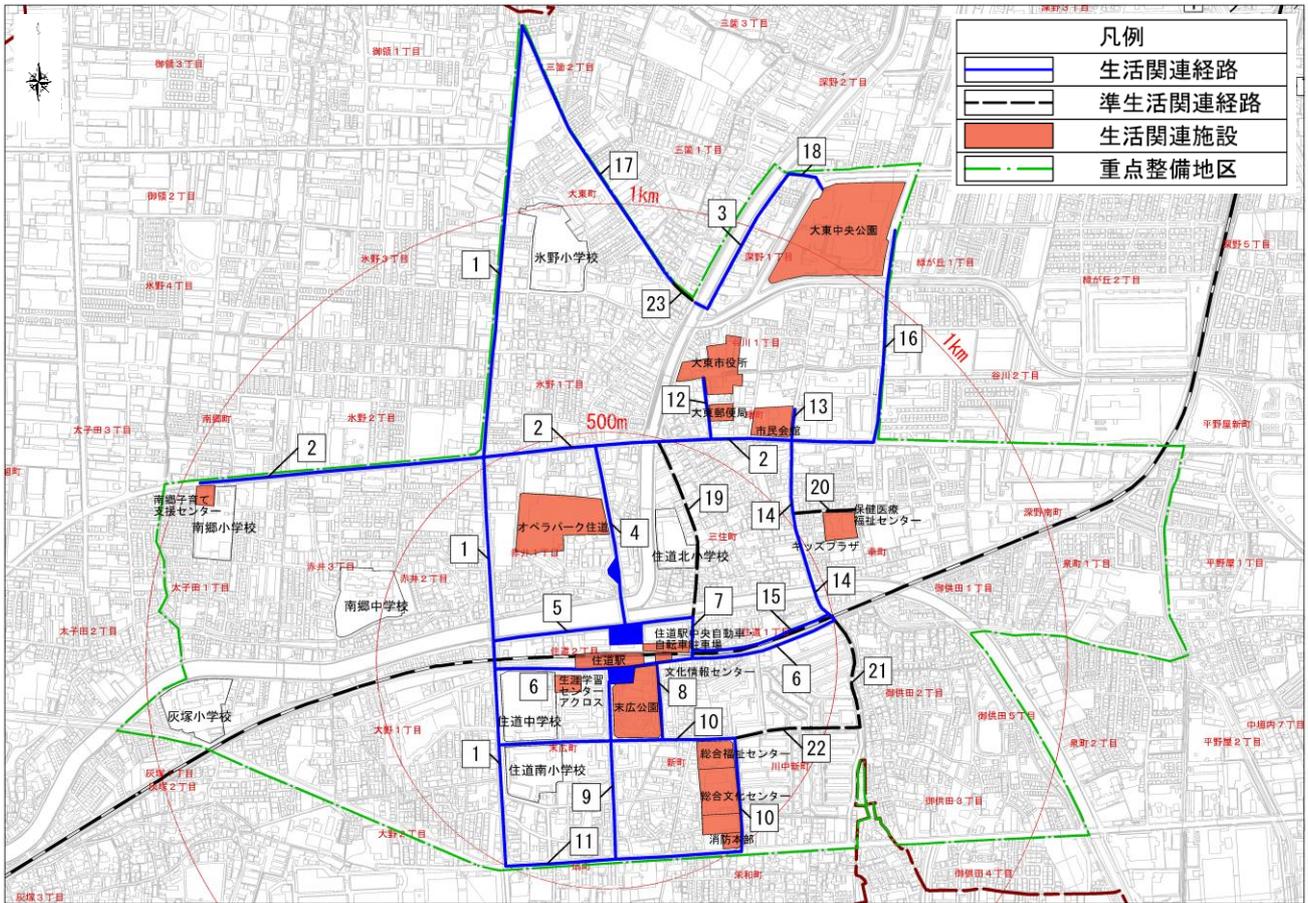
図：生活関連経路（住道駅周辺地区）

生活関連経路			生活関連経路		
番号	路線名	区間延長 (m)	番号	路線名	区間延長 (m)
1	府・八尾枚方線	1,830	11	市・諸福中垣内線	500
2	府・大阪生駒線	1,460	12	市・庁舎前線	150
3	府・大東四條畷線	340	13	市・南の子谷川線	60
4	市・住道停車場線	390	14	市・南の子川中線	410
5	市・住道駅前西線	420	15	市・片町線附属街路北側2号線	300
6	市・片町線附属街路南側2号線	720	16	都・深野北谷川線	500
7	市・三住扇町線	100	17	市・谷川1号線	650
8	市・新町1号線	160	18	市・野崎深野線	90
9	市・住道駅前南線	380		計	9,200
10	市・末広線	740

準生活関連経路			準生活関連経路		
番号	路線名	区間延長 (m)	番号	路線名	区間延長 (m)
19	市・三住扇町線	400	22	市・川中住道3号線	280
20	市・病院前線	140	23	市・三年坂会所橋線	50
21	市・南の子川中線	240		計	1,110

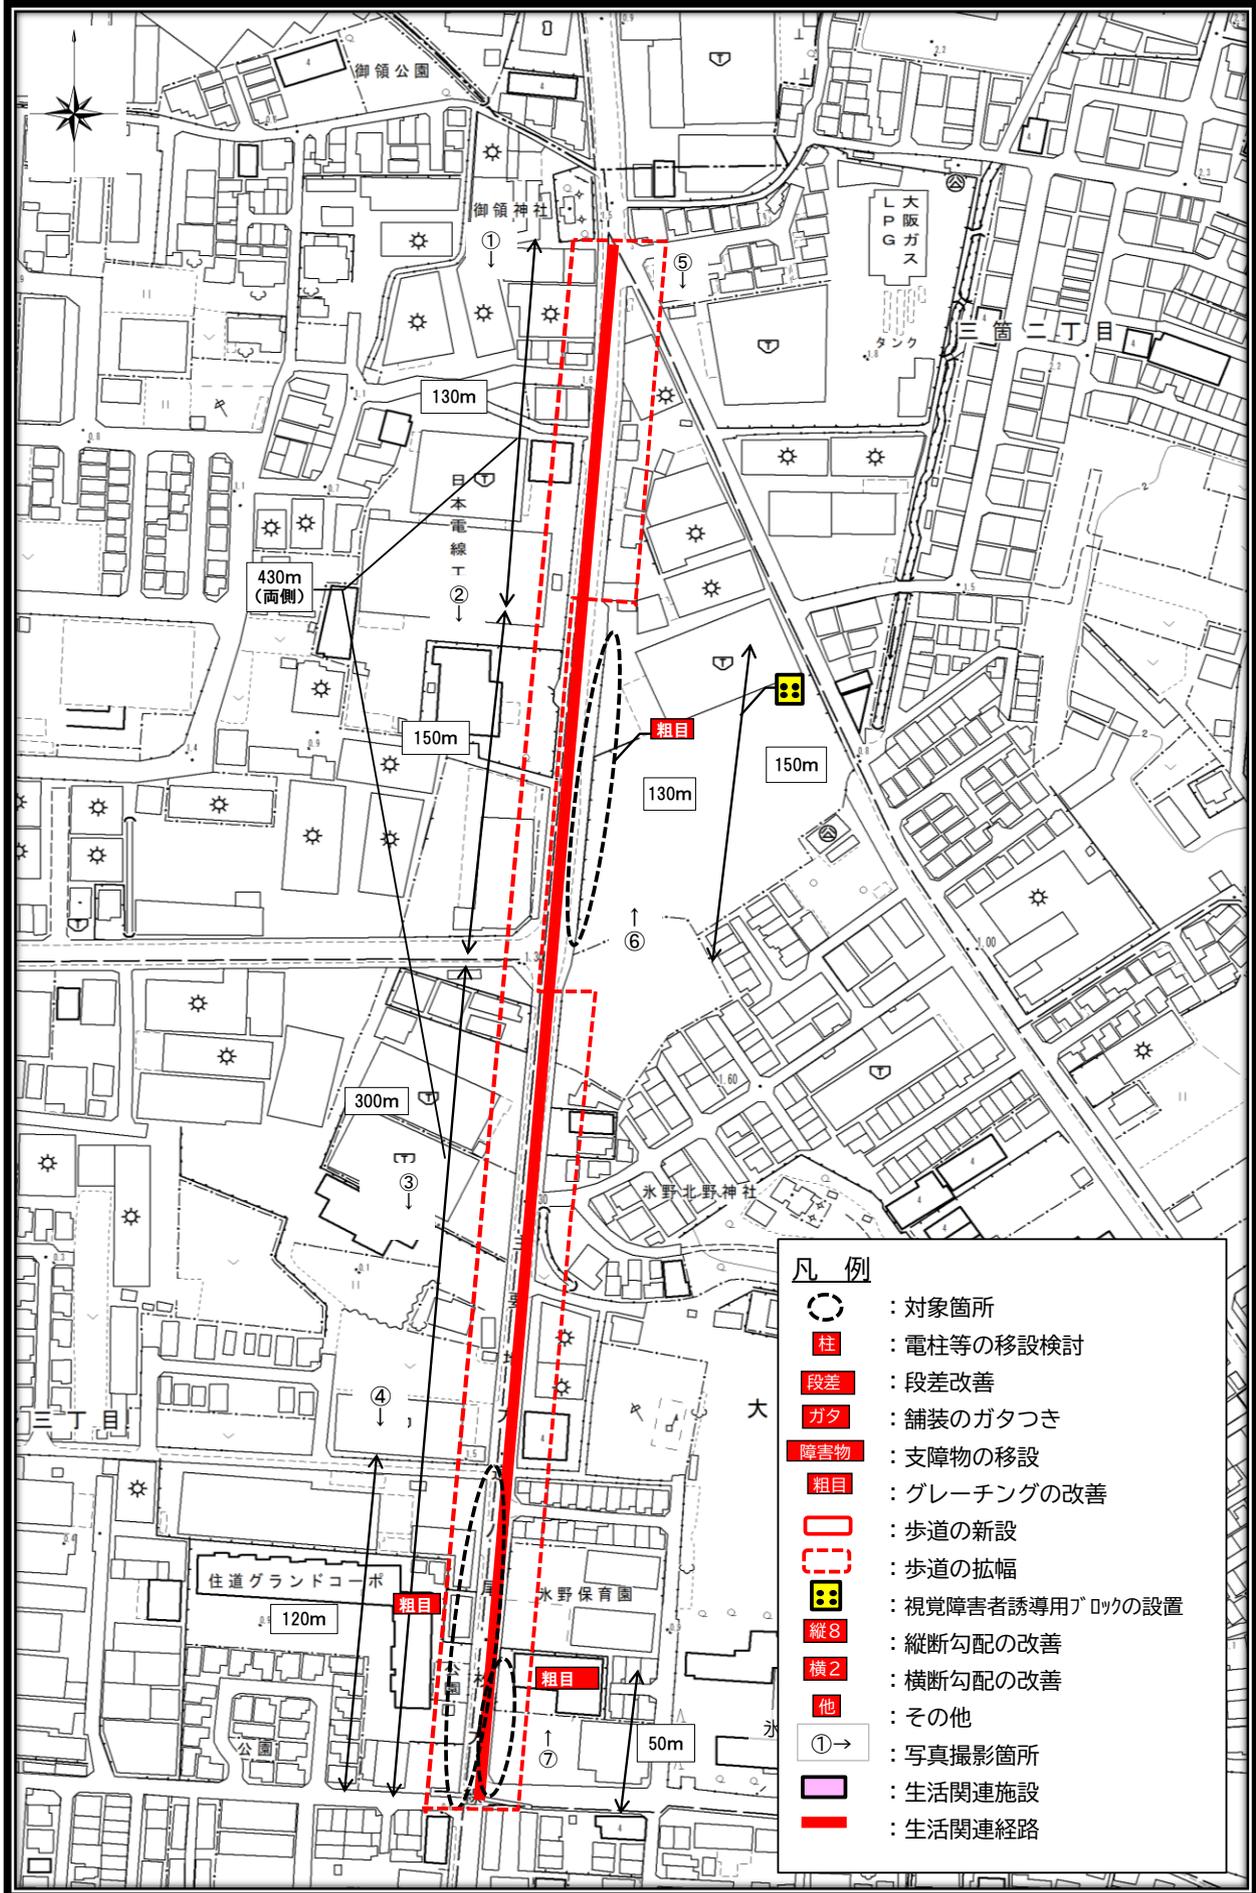
地区名	住道駅周辺地区	経路種別	生活関連経路	区間延長	1,830m	路線番号	1	
路線名	主要地方道 八尾枚方線①							
区 間	御領神社前交差点から氷野歩道橋まで						事業者	大阪府
整備内容	事業量	整備予定						備考
	(延長、箇所)	R5年度	R6年度	R7年度	R8年度	R9年度	R10年度以降	
歩道の拡幅	L=430m (両側)						→	整備時期未定 (他路線事業中)
歩道の拡幅	L=150m (西側)						→	整備時期未定 (他路線事業中)
視覚障害者誘導用ブロックの設置	L=150m (東側)						→	市事業との進捗調整
グレーチング改善	L=130m (東側)						→	R5測量設計 R6～地元調整、工事
グレーチング改善	L=120m (西側)						→	R5測量設計 R6～地元調整、工事
グレーチング改善	L=50m (東側)						→	R5測量設計 R6～地元調整、工事

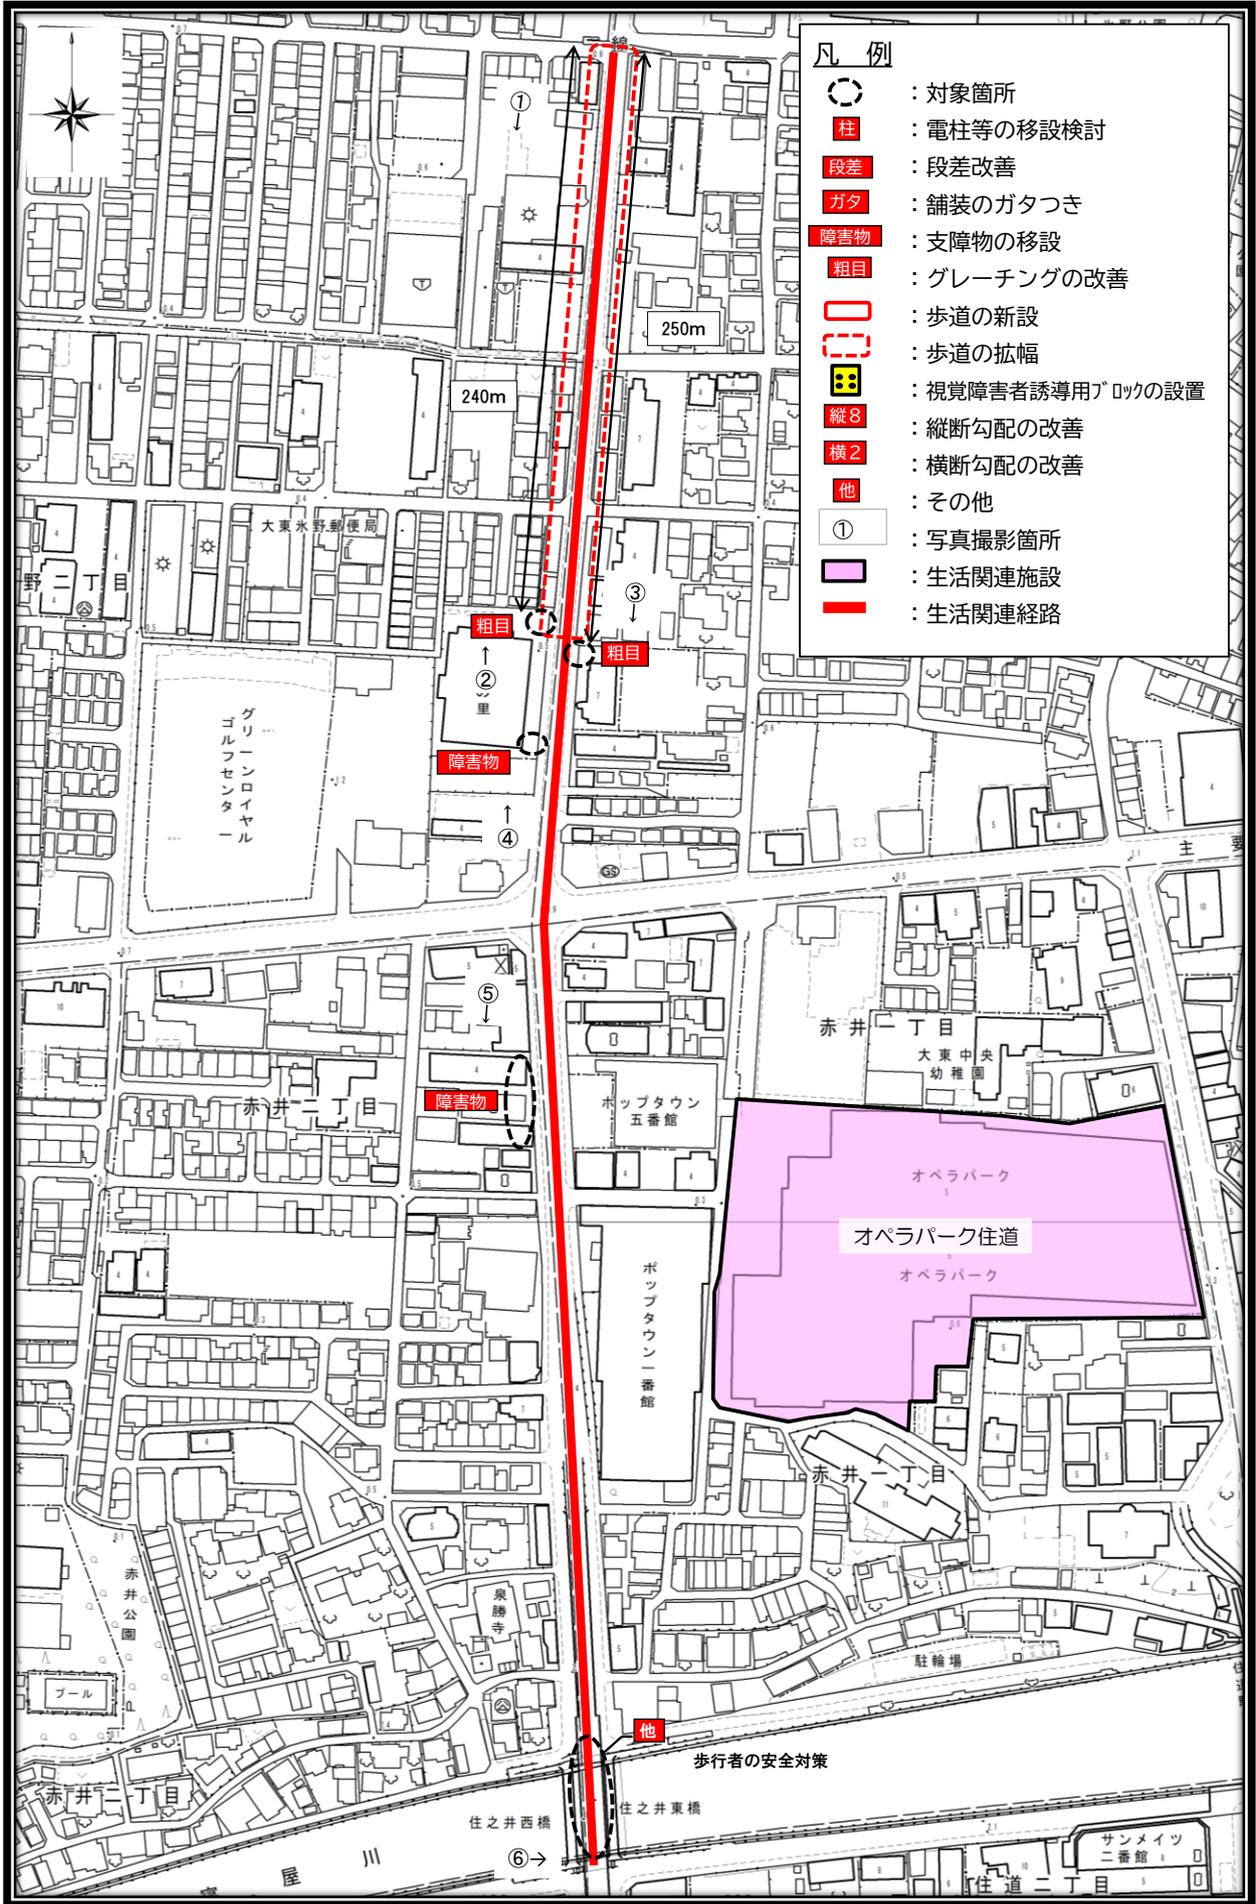
地区名	住道駅周辺地区	経路種別	生活関連経路	区間延長	1,830m	路線番号	1	
路線名	主要地方道 八尾枚方線②							
区 間	氷野歩道橋から住之井橋まで						事業者	大阪府
整備内容	事業量	整備予定						備考
	(延長、箇所)	R5年度	R6年度	R7年度	R8年度	R9年度	R10年度以降	
歩道の拡幅	L=240m (西側)						整備時期未定 (他路線事業中)	
歩道の拡幅	L=250m (東側)						整備時期未定 (他路線事業中)	
歩道上障害物 (バリカー等) の撤去等	2箇所	→					R4一部撤去予定	
グレーチングの改善	2箇所	→					随時実施	
歩行者の安全対策	1箇所	→					住之井橋 (注意喚起)

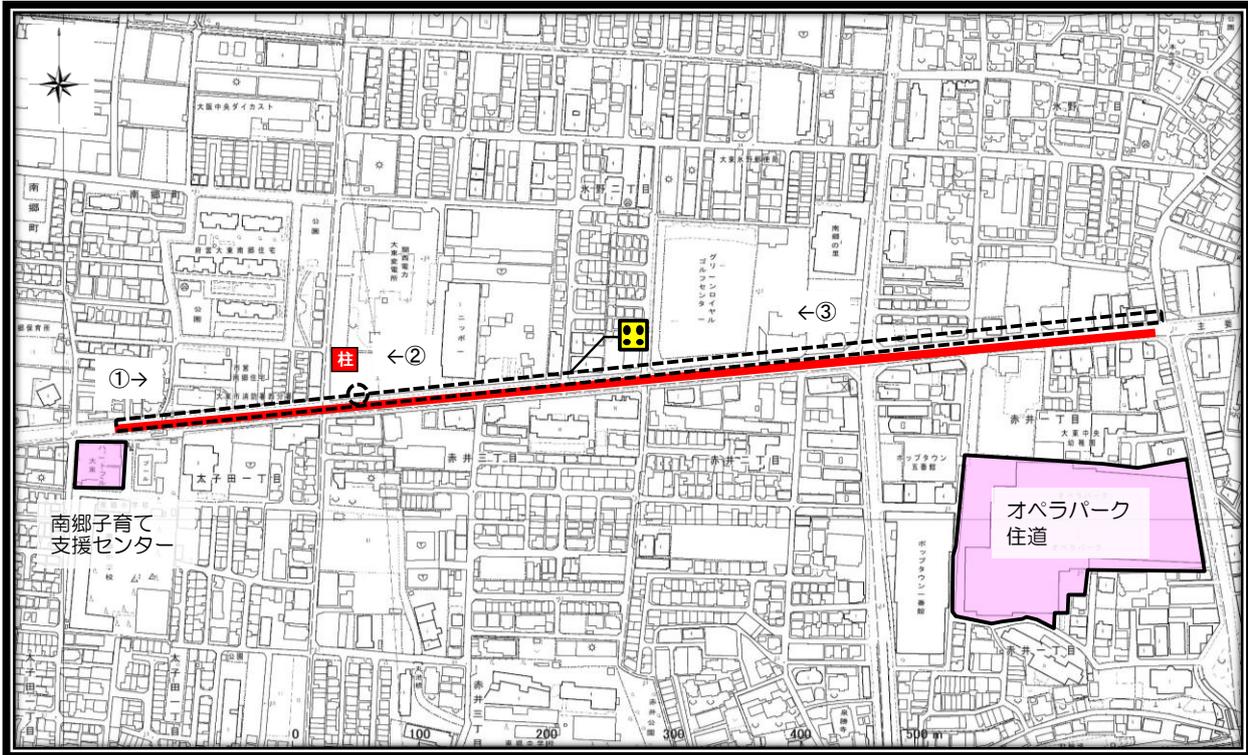
事業箇所図

地区名	住道駅周辺地区	経路種別	生活関連経路	区間延長	1,460m	路線番号	2	
路線名	主要地方道 大阪生駒線①							
区 間	南郷子育て支援センターから住道駅北交差点まで						事業者	大阪府
整備内容	事業量	整備予定						備考
	(延長、箇所)	R5年度	R6年度	R7年度	R8年度	R9年度	R10年度以降	
視覚障害者誘導用ブロックの設置	L=820m (北側)						他路線との事業調整	
歩道上障害物(電柱)の移設検討	1箇所						電力会社協議(移設場所の確保)

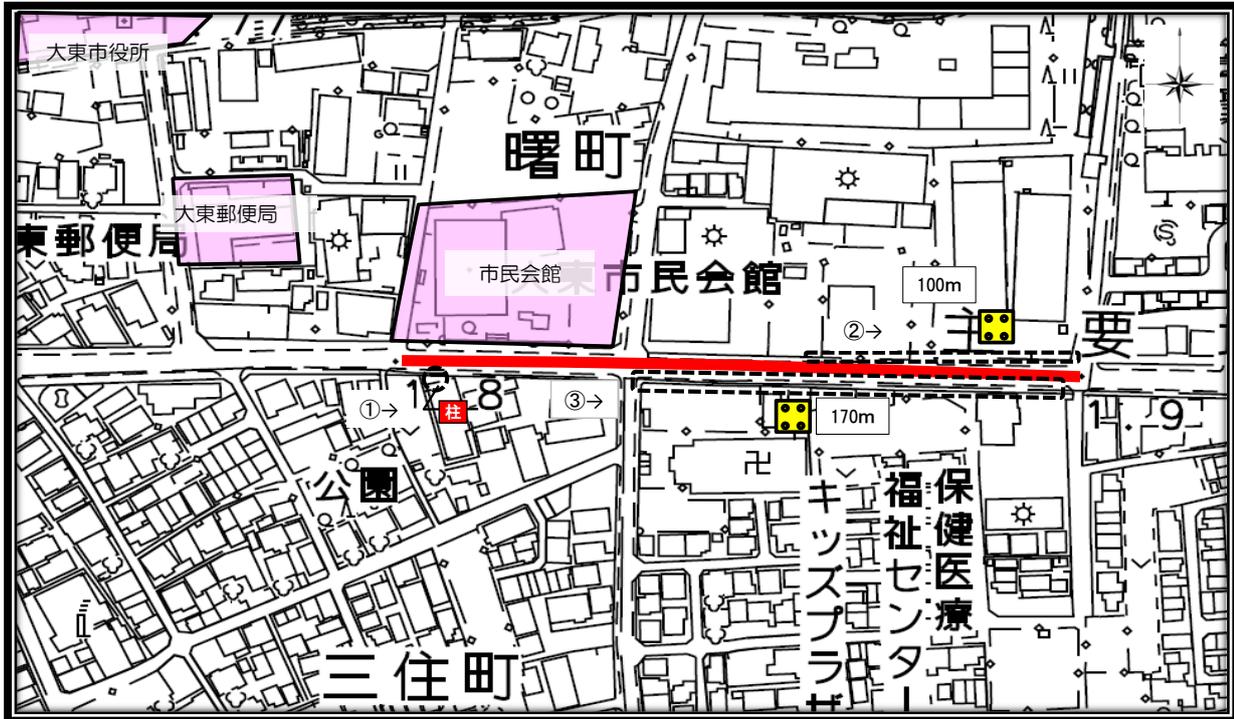
事業箇所図

地区名	住道駅周辺地区	経路種別	生活関連経路	区間延長	1,460m	路線番号	2	
路線名	主要地方道 大阪生駒線②							
区 間	市民会館前から(都)深野北谷川線まで						事業者	大阪府
整備内容	事業量	整備予定						備考
	(延長、箇所)	R5年度	R6年度	R7年度	R8年度	R9年度	R10年度以降	
歩道上障害物(電柱)の移設検討	1箇所						電力会社協議(移設場所の確保)	
視覚障害者誘導用ブロックの設置	L=100m(北側)						市道整備に合わせて実施予定	
視覚障害者誘導用ブロックの設置	L=170m(南側)						市道整備に合わせて実施予定

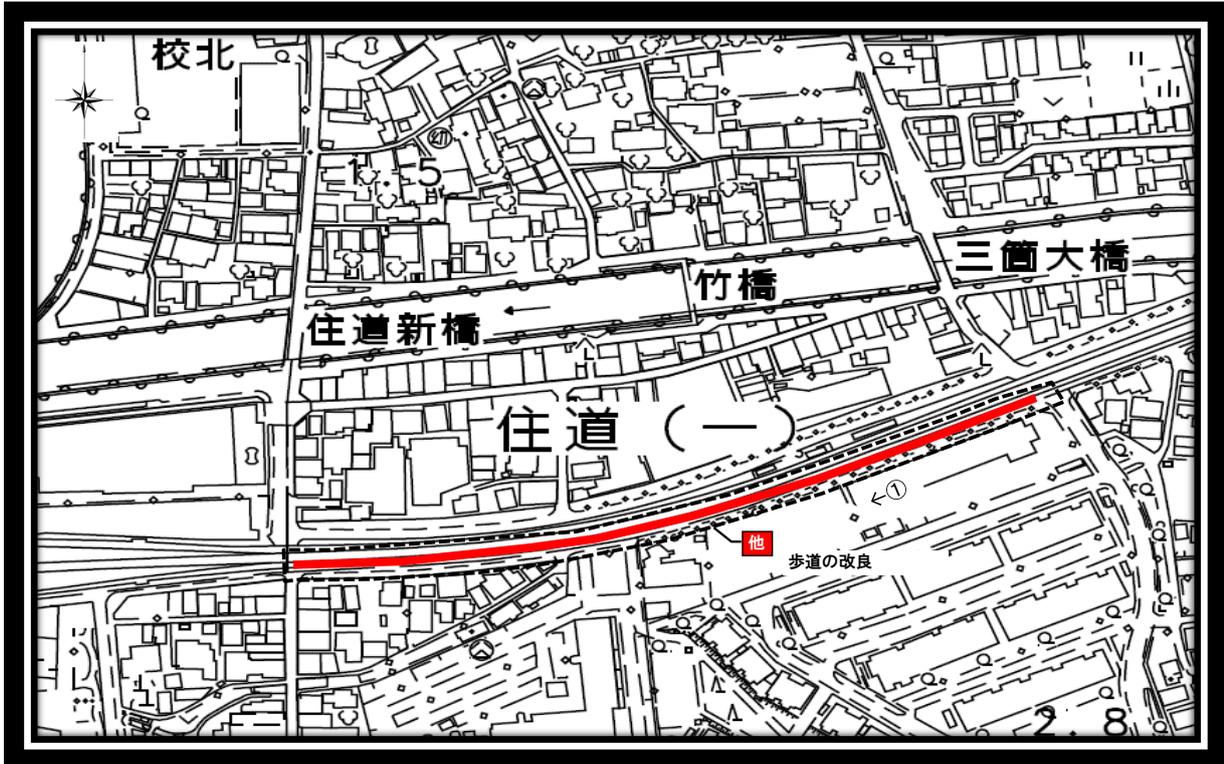
事業箇所図

地区名	住道駅周辺地区	経路種別	生活関連経路	区間延長	720m	路線番号	6	
路線名	片町線附属街路南側2号線							
区 間	住道1丁目地内						事業者	
整備内容	事業量	整備予定					道路課	
	(延長、箇所)	R5年度	R6年度	R7年度	R8年度	R9年度	R10年度以降	備考
歩道幅員の改良	L=320m (南側)	→						関係者と調整がつき次第実施

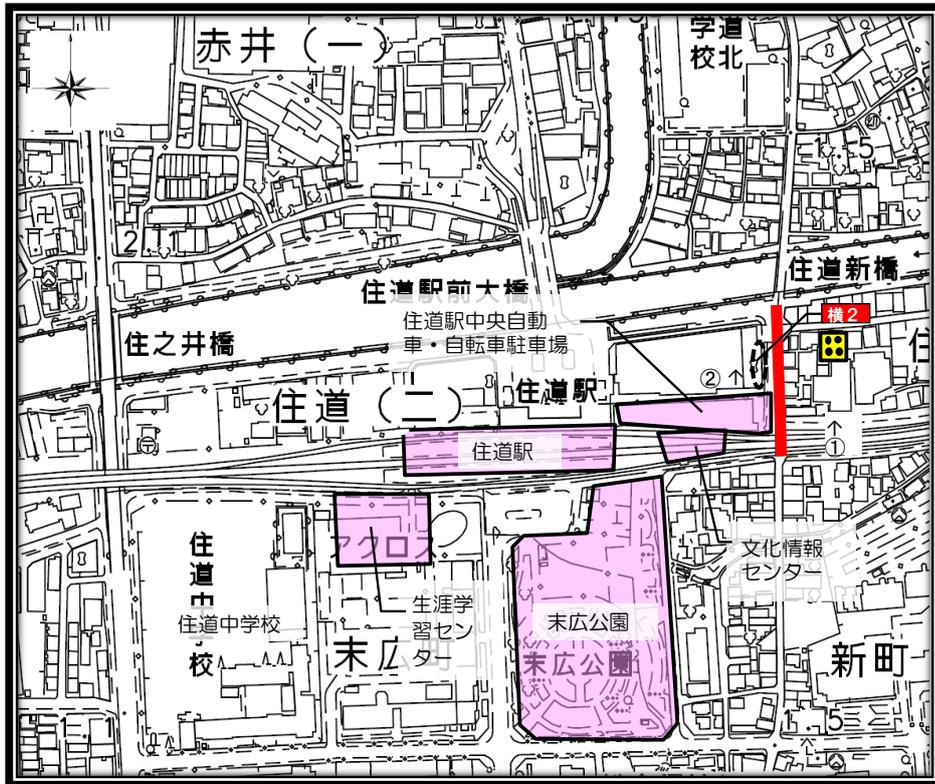
事業箇所図

地区名	住道駅周辺地区	経路種別	生活関連経路	区間延長	100m	路線番号	7	
路線名	三住扇町線							
区間	恩智川から片町線附属街路南側2号線まで						事業者	
整備内容	事業量	整備予定					道路課	
	(延長、箇所)	R5年度	R6年度	R7年度	R8年度	R9年度	R10年度以降	備考
歩道の改良(横断勾配の改善)	L=15m(西側)							計画的に実施する
視覚障害者誘導用ブロックの設置	L=100m(西側)							計画的に実施する

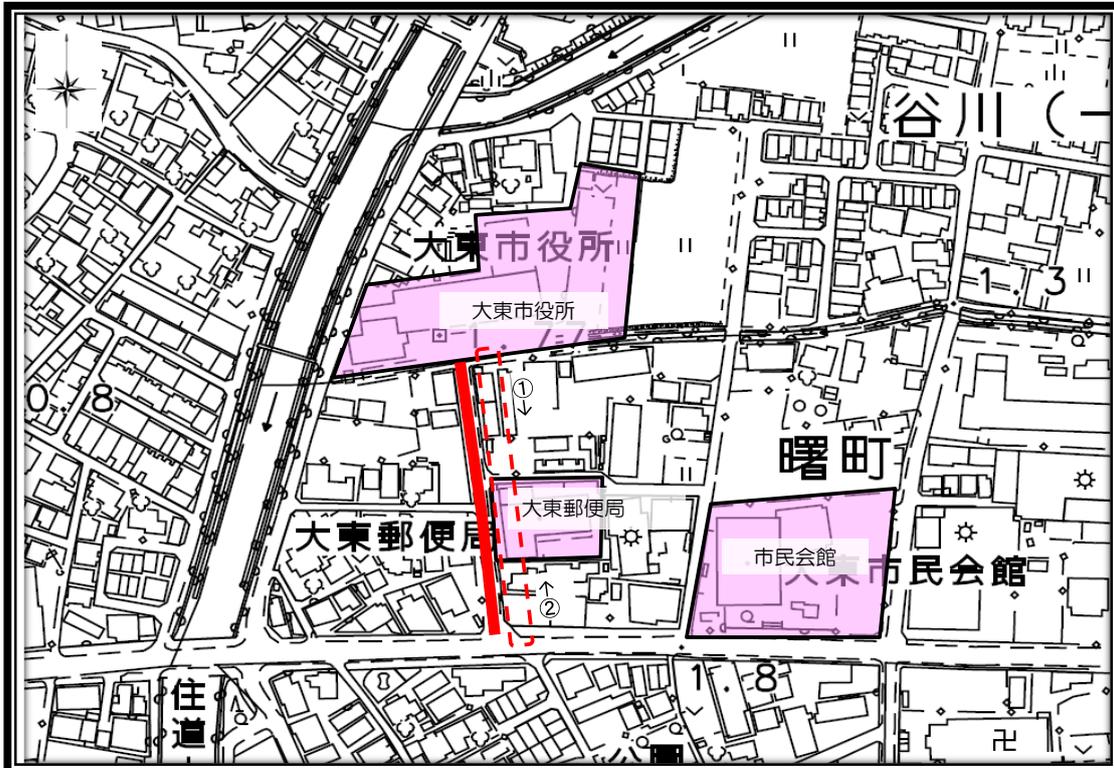
事業箇所図

地区名	住道駅周辺地区	経路種別	生活関連経路	区間延長	150m	路線番号	12	
路線名	庁舎前線							
区 間	市役所から大阪生駒線まで						事業者	
整備内容	事業量	整備予定						道路課
	(延長、箇所)	R5年度	R6年度	R7年度	R8年度	R9年度	R10年度以降	備考
歩道の拡幅	L=150m (東側)						→

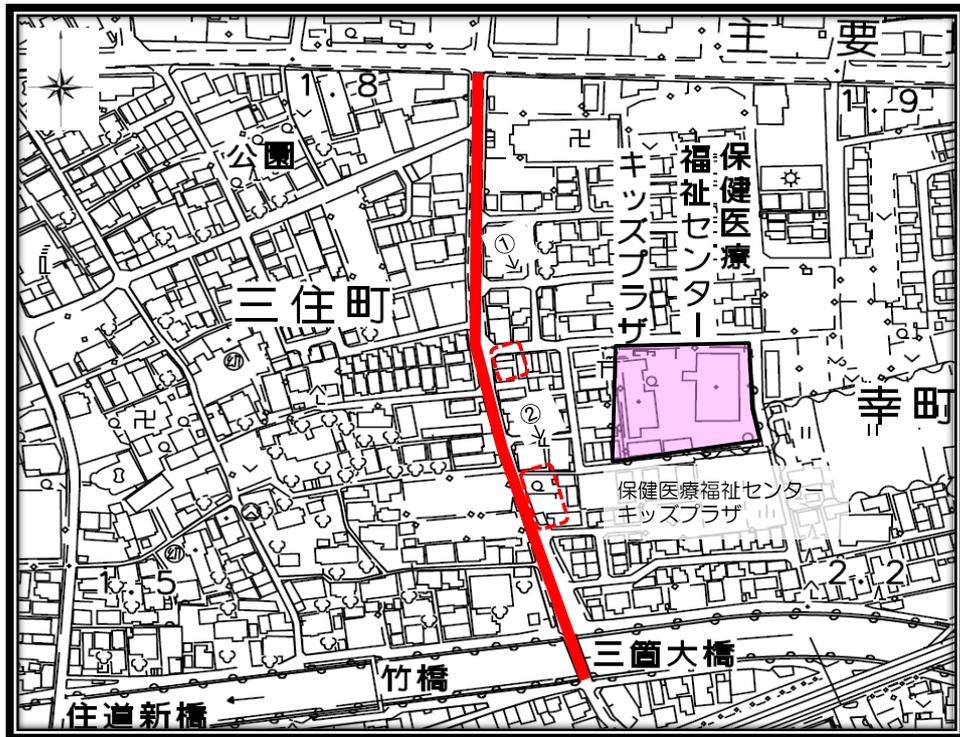
事業箇所図

地区名	住道駅周辺地区	経路種別	生活関連経路	区間延長	410m	路線番号	14	
路線名	南の子川中線（旧：南の子線）							
区間	大阪生駒線から恩智川まで							事業者
整備内容	事業量	整備予定						道路課
	(延長、箇所)	R5年度	R6年度	R7年度	R8年度	R9年度	R10年度以降	備考
歩道の拡幅	L=10m（東側）						→	
歩道の拡幅	L=30m（東側）						→

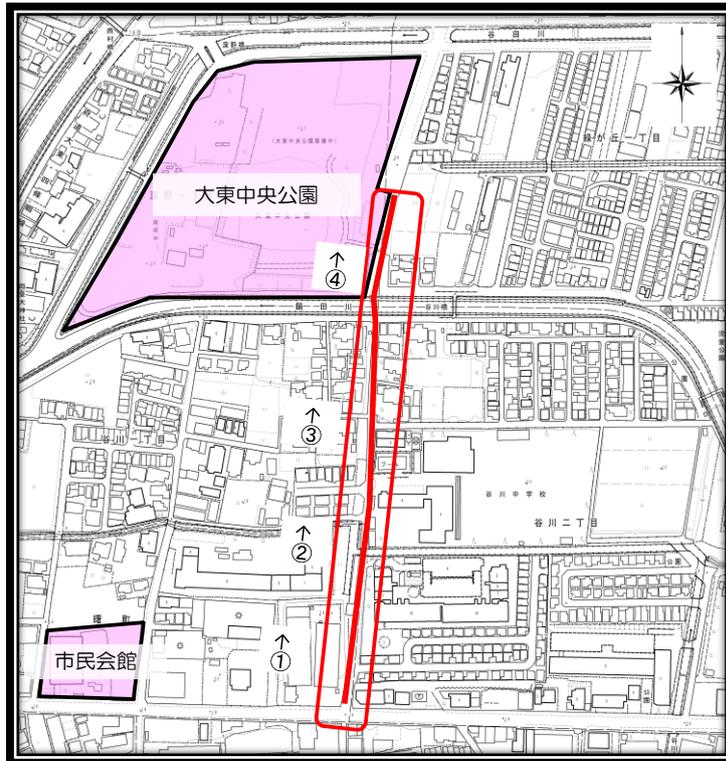
事業箇所図

地区名	住道駅周辺地区	経路種別	生活関連経路	区間延長	500m	路線番号	16
路線名	(都) 深野北谷川線 (谷川1号線)						
区 間	大東中央公園から大阪生駒線まで						事業者
整備内容	事業量	整備予定					道路課
	(延長、箇所)	R5年度	R6年度	R7年度	R8年度	R9年度	R10年度以降備考
歩道の設置	L=500m (両側)						事業中

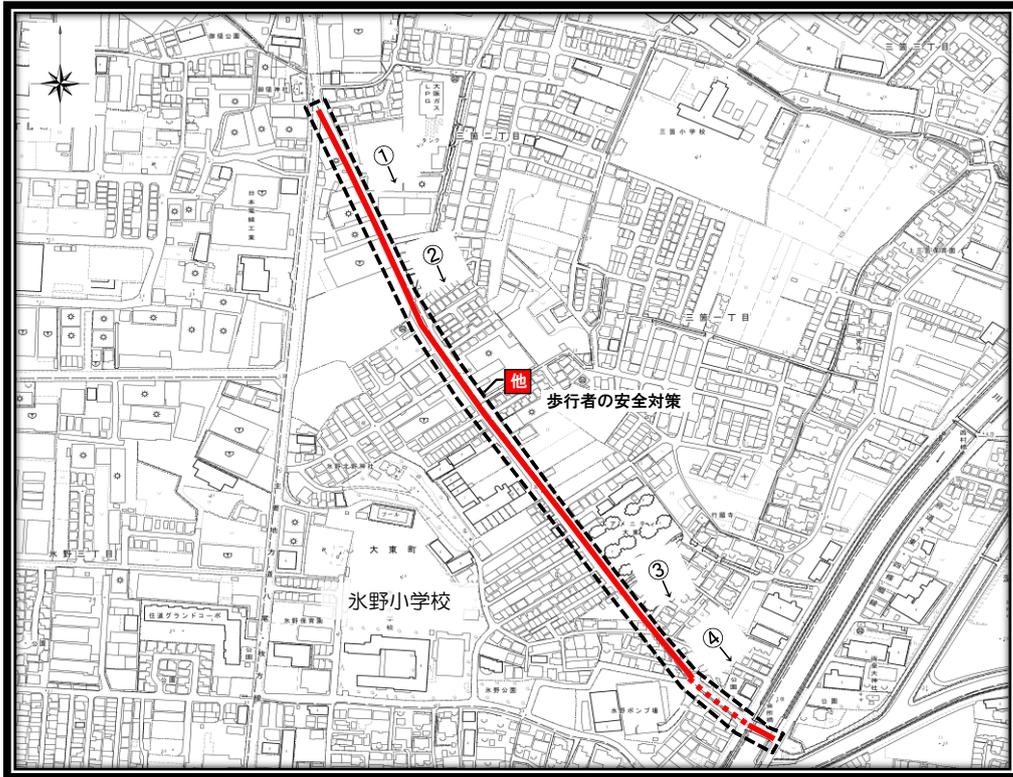
事業箇所図

地区名	住道駅周辺地区	経路種別	生活関連経路 準生活関連経路		区間延長	650m 50m	路線番号	17 23
路線名	三年坂会所橋線							
区間	御領神社前交差点から会所橋まで							事業者
整備内容	事業量	整備予定						道路課
	(延長、箇所)	R5年度	R6年度	R7年度	R8年度	R9年度	R10年度以降	備考
歩行者の安全対策	L=700m (両側)						→	歩道に点字ブロック設置、 路肩カラー検討

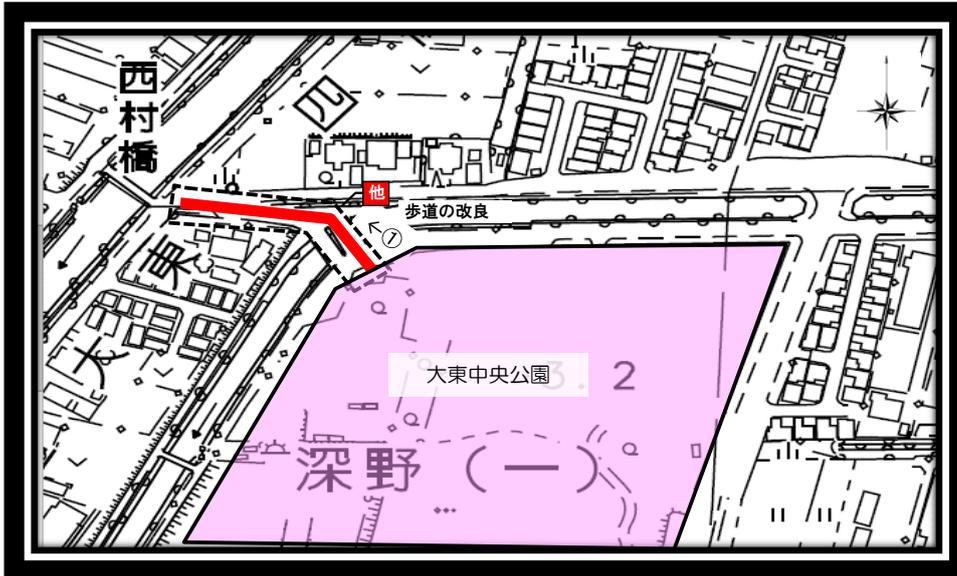
事業箇所図

地区名	住道駅周辺地区	経路種別	生活関連経路	区間延長	90m	路線番号	18	
路線名	野崎深野線							
区 間	西村橋から大東中央公園まで						事業者	
整備内容	事業量	整備予定					道路課	
	(延長、箇所)	R5年度	R6年度	R7年度	R8年度	R9年度	R10年度以降	備考
歩道の改良	L=90m (南側)							事業用地取得に向け地権者と交渉

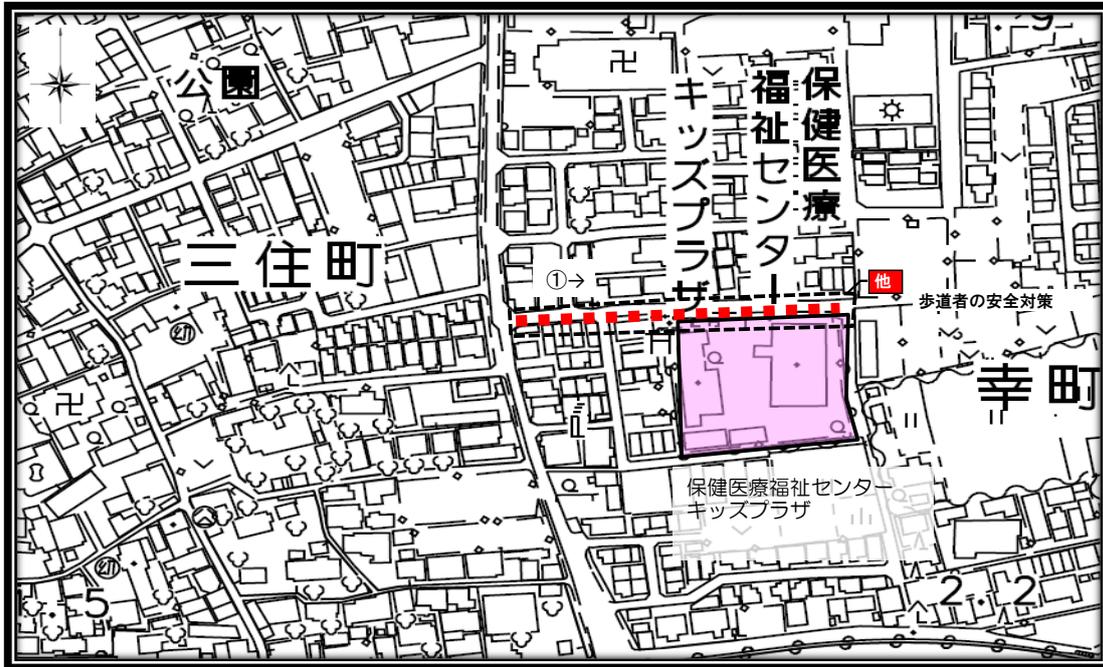
事業箇所図

地区名	住道駅周辺地区	経路種別	準生活関連経路	区間延長	140m	路線番号	20	
路線名	病院前線							
区 間	南の子川中線から保健医療福祉センターまで						事業者	
整備内容	事業量	整備予定					道路課	
	(延長、箇所)	R5年度	R6年度	R7年度	R8年度	R9年度	R10年度以降	備考
歩行者の安全対策	L=140m (南側)	→						関係者と調整が付き次第路肩カラー実施

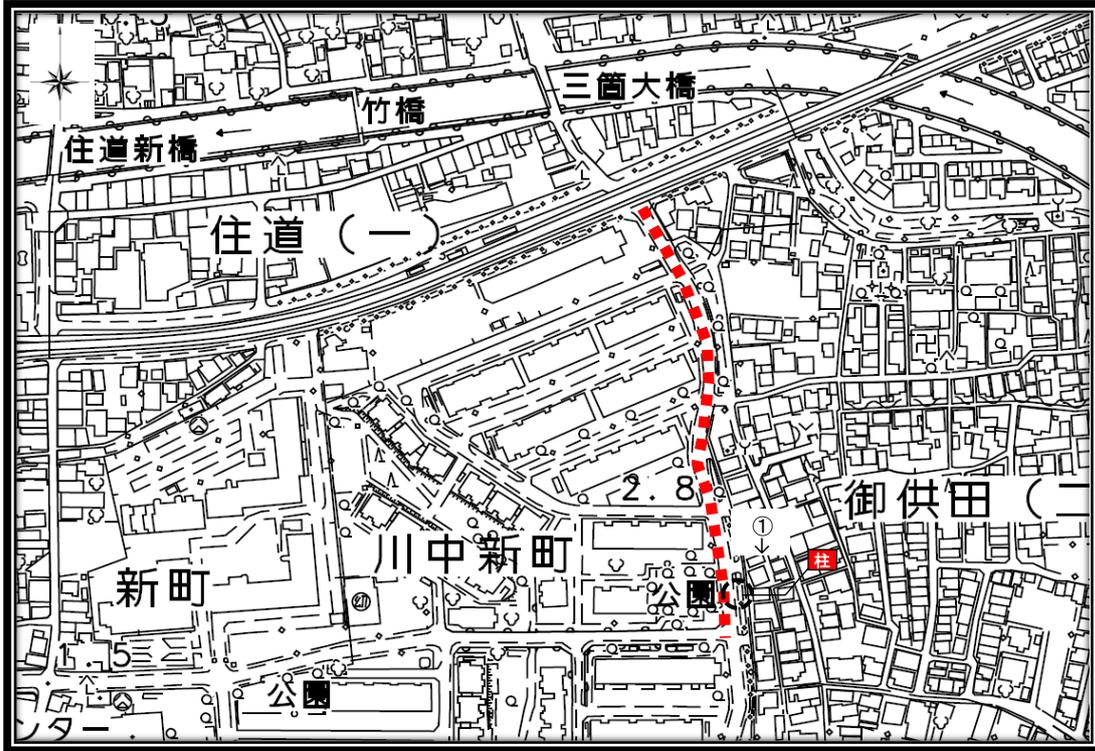
事業箇所図

地区名	住道駅周辺地区	経路種別	準生活関連経路	区間延長	240m	路線番号	21	
路線名	南の子川中線 (旧: 川中住道1号線)							
区 間	JR片町線から川中住道3号線まで							
整備内容	事業量	整備予定						事業者
	(延長、箇所)	R5年度	R6年度	R7年度	R8年度	R9年度	R10年度以降	備考
歩道上障害物 (照明柱) の移設検討	1箇所 (東側)	→						道路課
歩道上障害物 (警察標識) の移設検討	1箇所 (東側)	→						公安委員会 次回更新時に移設

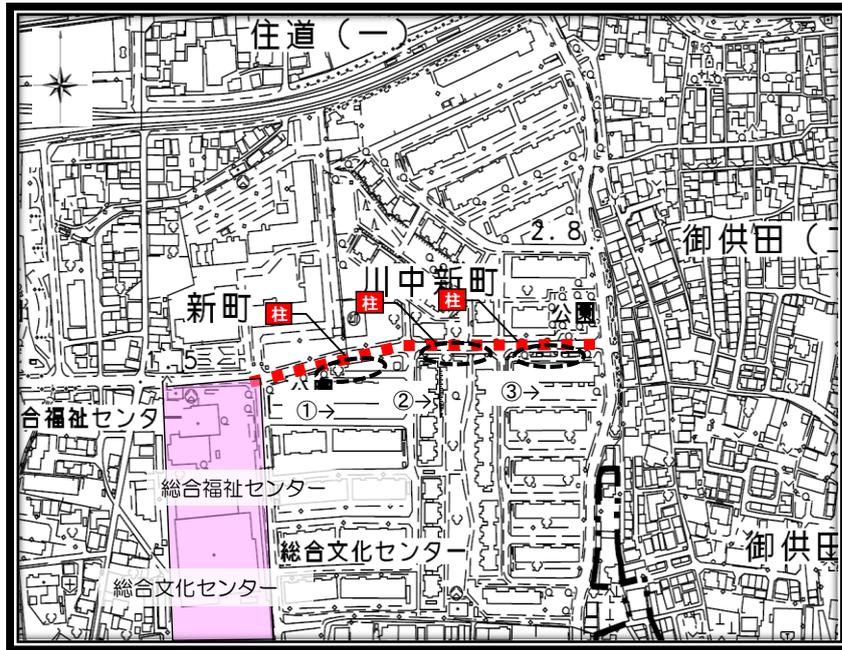
事業箇所図

地区名	住道駅周辺地区	経路種別	準生活関連経路	区間延長	280m	路線番号	22	
路線名	川中住道3号線							
区 間	南の子川中線から末広線（総合福祉センター）まで						事業者	
整備内容	事業量	整備予定					道路課	
	(延長、箇所)	R5年度	R6年度	R7年度	R8年度	R9年度	R10年度以降	備考
歩道上障害物（電柱）の移設検討	3箇所（南側）	→						継続して電柱管理者と移設に向けて調整を行う
