大東市指定史跡

平野屋新田会所跡

HIRANOYA
SHINDEN
KAISHO-ATO
PAMPHLET

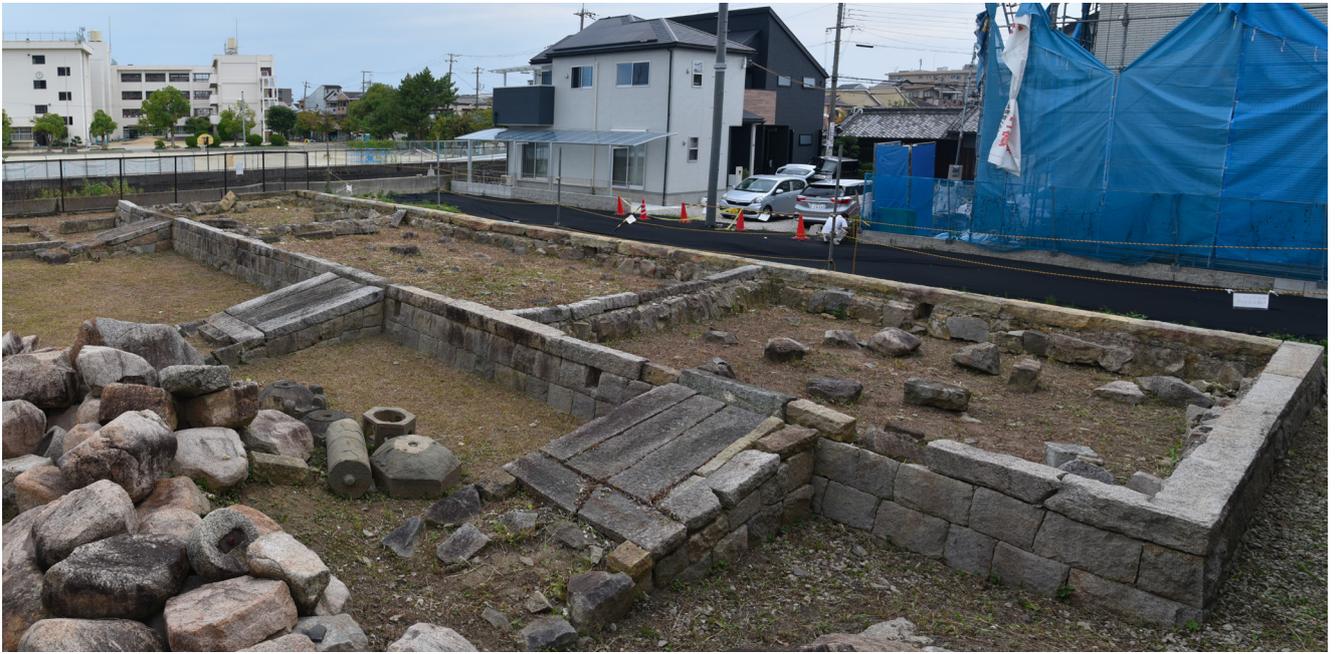
千石蔵（米蔵）跡（南東から）

屋敷地北西隅に位置し、東西方向桁行 11 間（約 22 m）、南北方向梁間 3 間（約 6 m）の建物で、かつて銭屋川の対岸から見えた外観は平野屋新田会所屋敷の象徴といわれました。内部は布基礎で 3 室に仕切られ、各室には南面する出入口が設けてあり、出入口前面には角石を用いた斜路が造り付けられていました。基礎は石積み部分に花崗岩間知石、布石に凝灰岩が使用されていました。

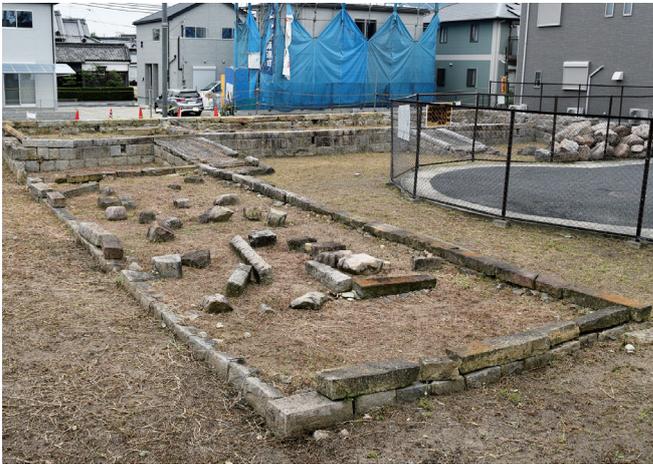
道具蔵跡（南西から）

銭屋川を背にして位置し、千石蔵と直角に接する南北方向桁行 6 間（約 11.5 m）、東西方向梁間 2 間（約 4 m）の建物でした。内部は壁で仕切られて南北 2 室の構造となっており、各室には東面する半間幅の出入りが設けられていました。基礎は布石 1 段、間知石 1 段、間知石の下には長さ 60 cm、高さ 25 cm 程度の切石を根石として使用していました。北室には 10 数基の踏車が収納されていましたが、解体時に回収され、現在は大東市立歴史民俗資料館で保管されています。

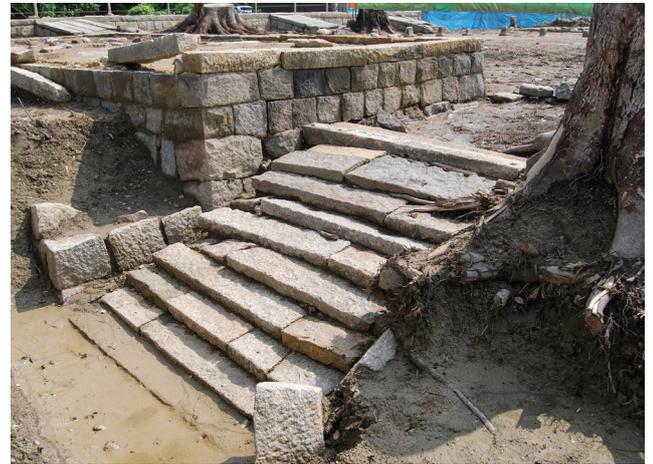
船着場跡（南西から） ※現在は地中に保存

道具蔵跡の南西隅に接し、角石を用いた 13 段の階段が、銭屋川護岸工事の影響も少なく、現在も地下で良好に遺存しています。かつて出入口には木戸が設けられていました。

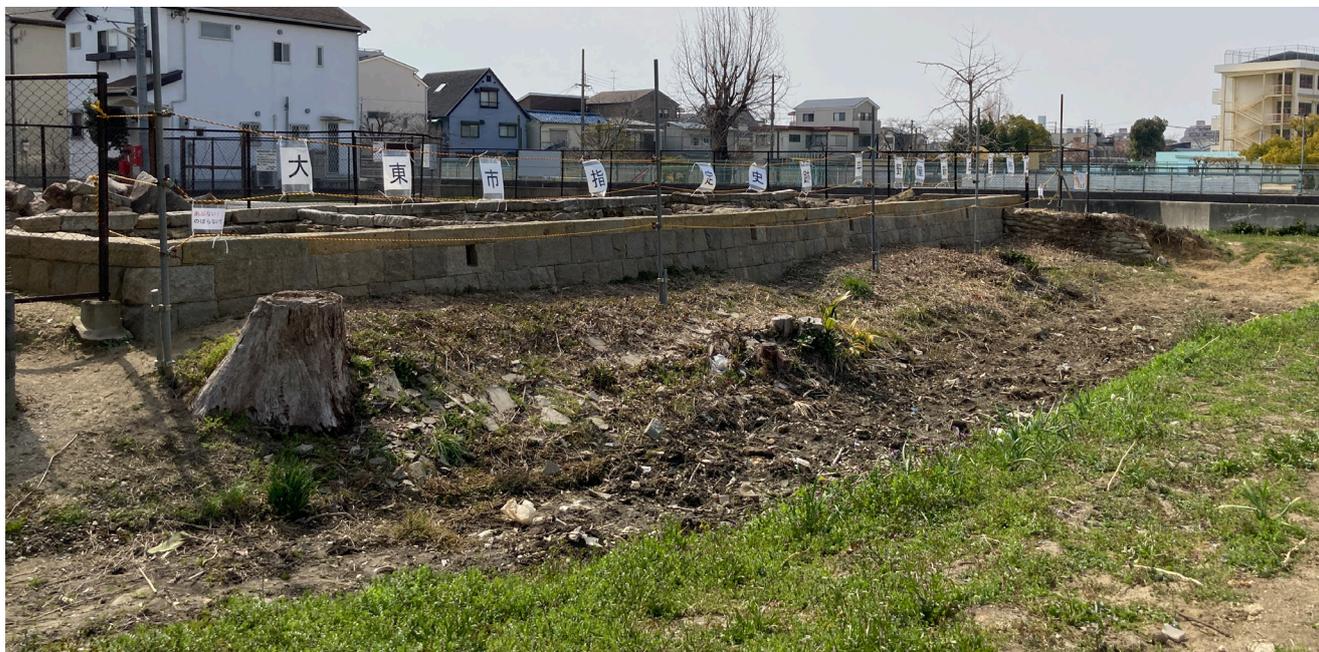
周濠跡（北東から）

会所の三方を囲っていた周濠のうち唯一現存するのが、千石蔵北側の周濠跡です。発掘調査では、濠の間隔が約 2 間幅（約 3.6 m）であったことが確認されており、他の箇所の間隔（約 1.8 m）よりもかなり広いため、銭屋川から進入した舟を係留する舟溜りとして利用されていたことが推測されます。

土蔵②北側の周濠跡では、護岸^{くわいせつ}の杭列^{よこいた}と横板が両岸で検出され、横板間は他の箇所^{かほ}の周濠の約2倍の広さがあったことが確認されています。ここでは周濠がやや北に角度を変え、銭屋川へは直角ではなくやや鈍角につながっていたため、進入してきた舟を係留するための舟溜りであったと推測されています。

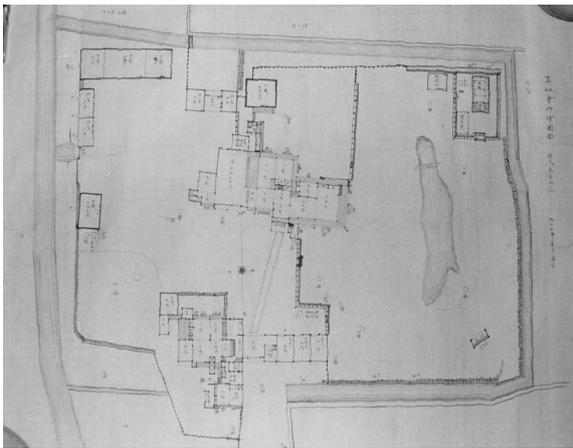
大正7年の会所絵図

大正7年(1918)に作成された会所絵図面によると、屋敷地の西側は銭屋川に面し、残り三方は周濠で囲まれていました。

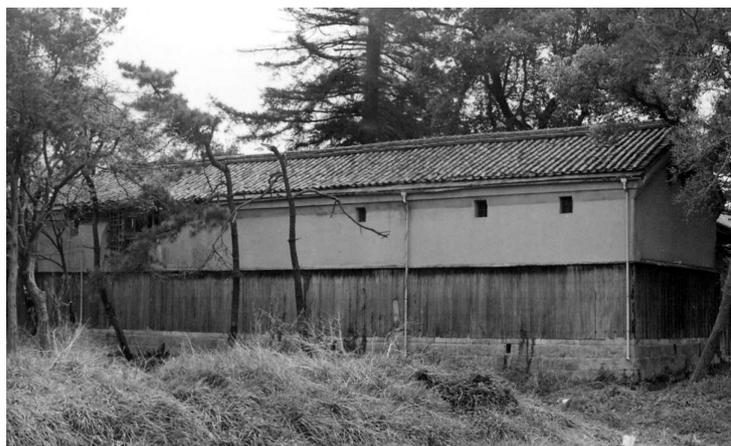
土蔵②（米蔵）パノラマ合成写真

会所で最も重要な土蔵②(米蔵)は、屋敷地北西隅に位置し、千石蔵と呼ばれ会所屋敷のシンボルでした。

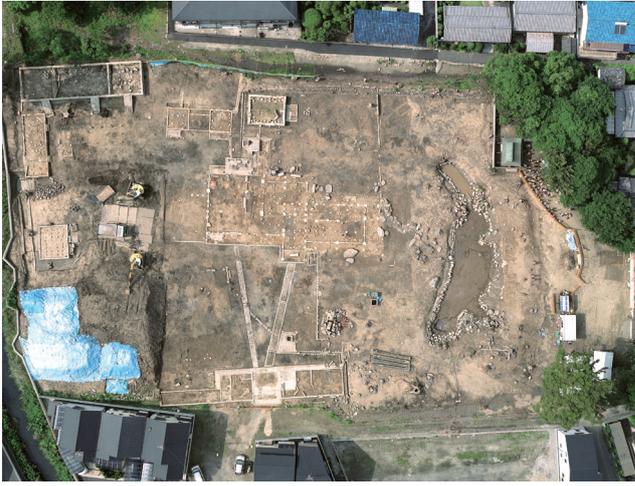
1 屋敷地

地表面は標高約 3.7 m 前後で、主屋建物が建つ範囲は、周囲より約 10cm 程度高くなっていました。会所が設置された場所は旧深野池の内部でしたが、東方の山地から池へ流れ込む鍋田川の河口に位置していたため、砂やシルト質の層が堆積しており、池の中でも比較的地盤が良い場所であったと考えられます。

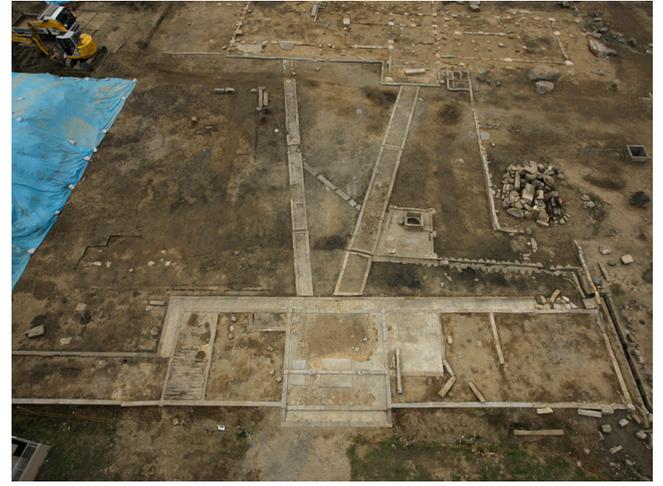
3 表長屋門

表長屋門は昭和 9 年（1934）9 月の室戸台風後再建されたといわれており、その後も補修が加えられていますが、礎石は古い時期のものを利用していることが確認されました。北辺の門構え西側部分では、雨落ち溝と思われる平瓦を並べた遺構が確認されており、古い時期のものと推定されています。

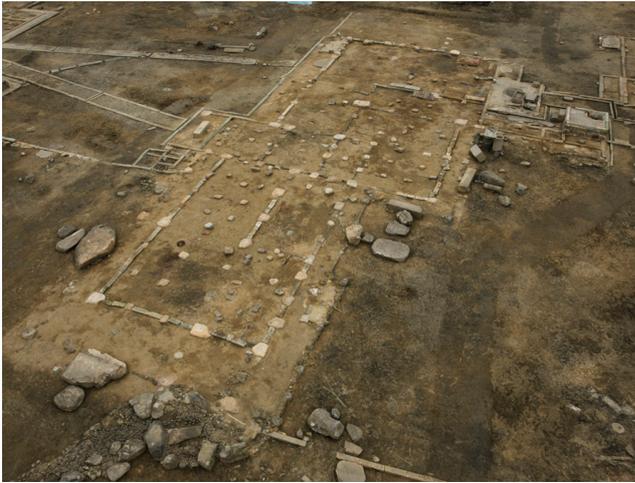
2 主屋建物

主屋棟と座敷棟が幅 1 間・長さ 2 間の「渡り部」でつながっていたと推定される礎石配置が検出されています。また、検出された礎石の多くに転用が認められ、主屋棟西側にさらに建物が存在したことをうかがわせる礎石も検出されました。

主屋建物の礎石下からは、礎石の沈み込みを防ぐための根石と考えられる石も検出されました。

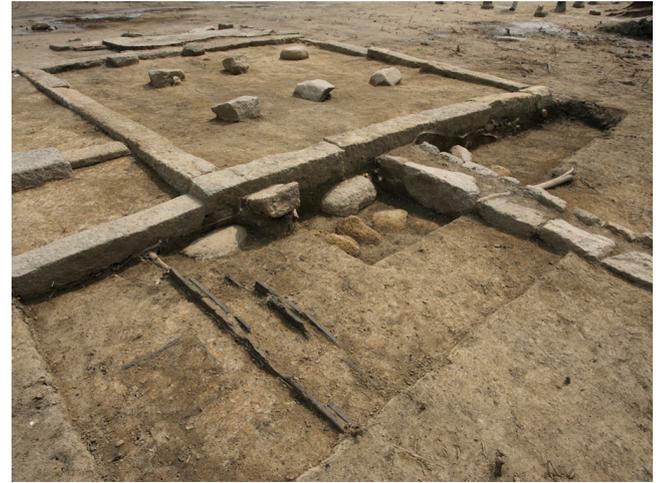
4 裏長屋門

北面東側に、裏長屋門につながる高塀と思われる基礎が残っていました。また、北面西側と扉構え東側の部屋の布基礎の石の下に、礎石や壁土と思われる粘土塊が確認され、裏長屋門の前身建物の礎石と考えられます。

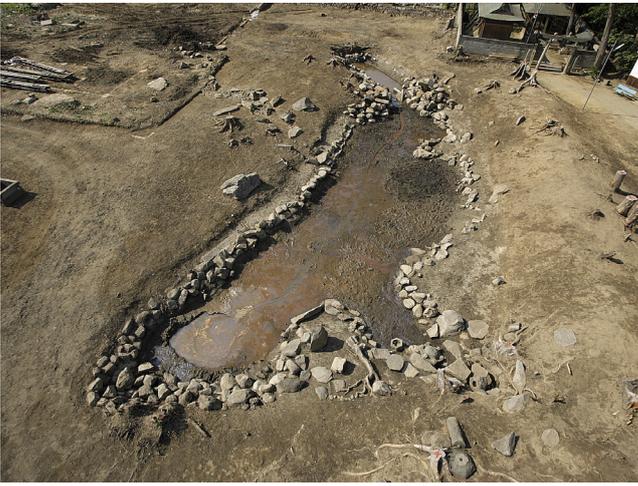
5 庭園 池と築山①

庭石の配置や踏石の状況から、回遊式^{かいゆうしき}の庭園と推察され、池や築山、所々に灯籠を配していました。築山①は屋敷地東端、南北に細長く僅かに湾曲して築かれ、坐摩神社境内と屋敷地を画していました。

池の水は南から取水し、木樋^{もくひ}を使って北側周濠に排水されていました。

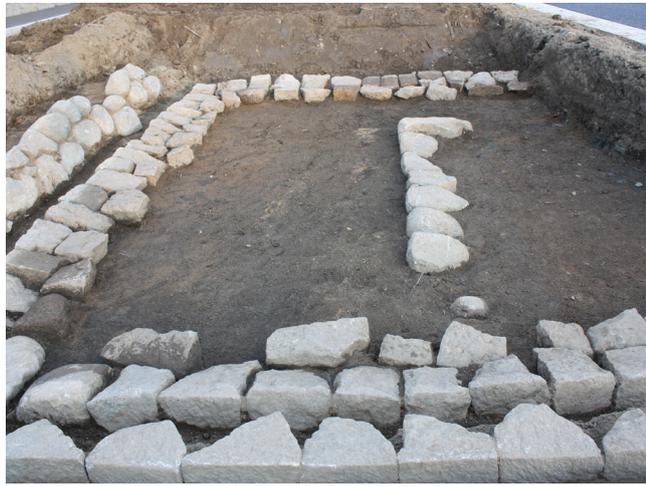
7 土蔵①（屋敷蔵）内部石列

基礎は花崗岩切り石積み石垣の上に、入口部のみ花崗岩で、他は凝灰岩の布基礎が使用されていました。棟札の墨書から、屋敷蔵は享保10年（1725）に建てられ、明治26年（1893）に改修されたことがわかっています。発掘調査時に内部で検出された石列は享保10年の建築当時の基礎であった可能性があります。

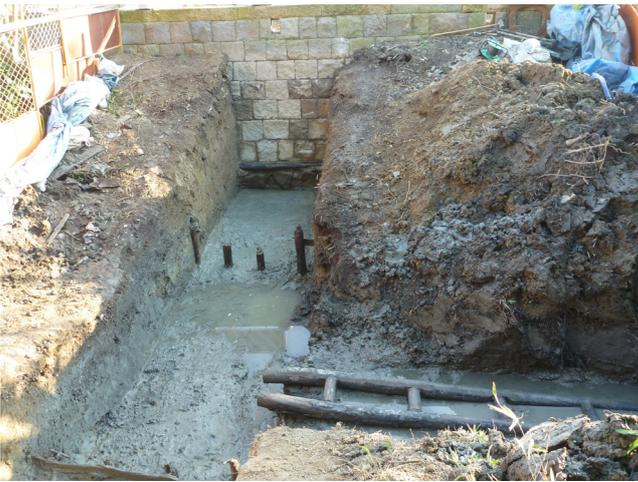
6 北側周濠と土蔵②（米蔵）基礎

会所の北・東・南の三方は周濠で囲まれていました。調査では、現況の北側周濠から南へ約4mの地点で横板と杭列が検出されており、かつて坐摩神社から土蔵②の下を通り、銭屋川までまっすぐつづく周濠が存在していたことが推定されます。

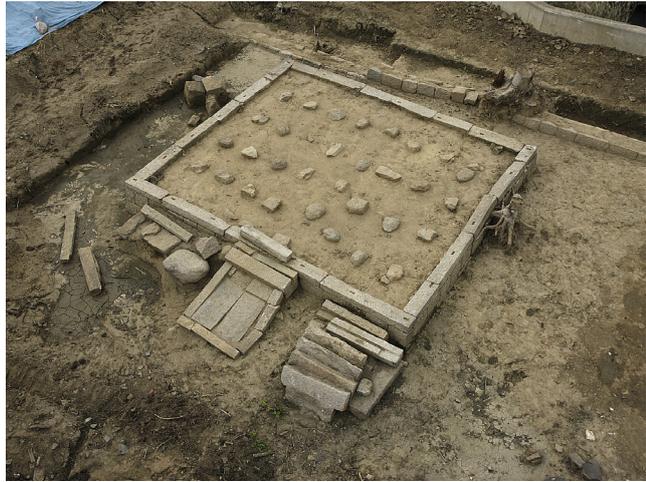
8 土蔵④（道具蔵）

基礎は花崗岩切り石積み石垣で、布基礎も花崗岩のものが置かれていました。建物の東面中央やや北寄りには半間隔の出入口が設けられ、出入口前面には角石を用いた斜路を造り付けていました。東石の間から農具や工具等と推定される鉄器が出土しており、この蔵の収蔵品と考えられることから、土蔵③と同様、道具蔵であったと推察されます。布基礎には凝灰岩を使用していないことから、他の建物と年代的に異なる可能性が考えられます。

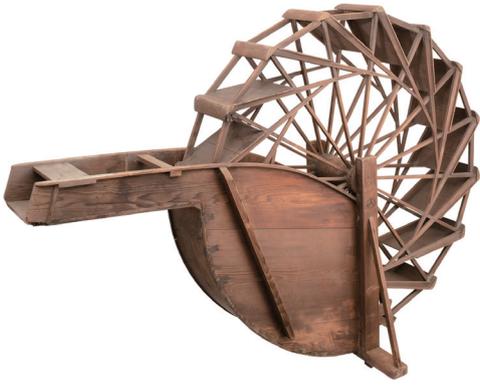
踏車

かつて平野屋新田会所に収蔵されていた農具や日常雑器等の民具が大東市立歴史民俗資料館で保管されています。田への引水や洪水時の排水などに用いられた大型の踏車や消火道具である龍吐水のほか、一斗枡、五升枡、湯たんぼ、唐箕、長持、足踏み脱穀機、万石通し、米選機、庄屋駕籠、米櫃などがあり、会所の役割や新田の人々の暮らしなどを知るための貴重な資料です。

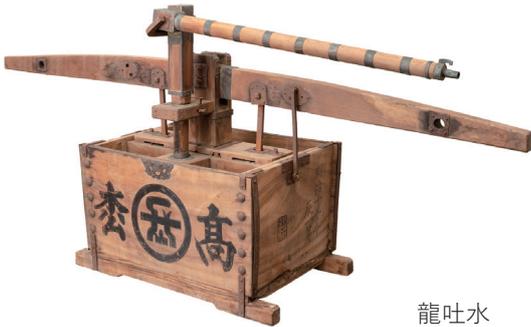
龍吐水

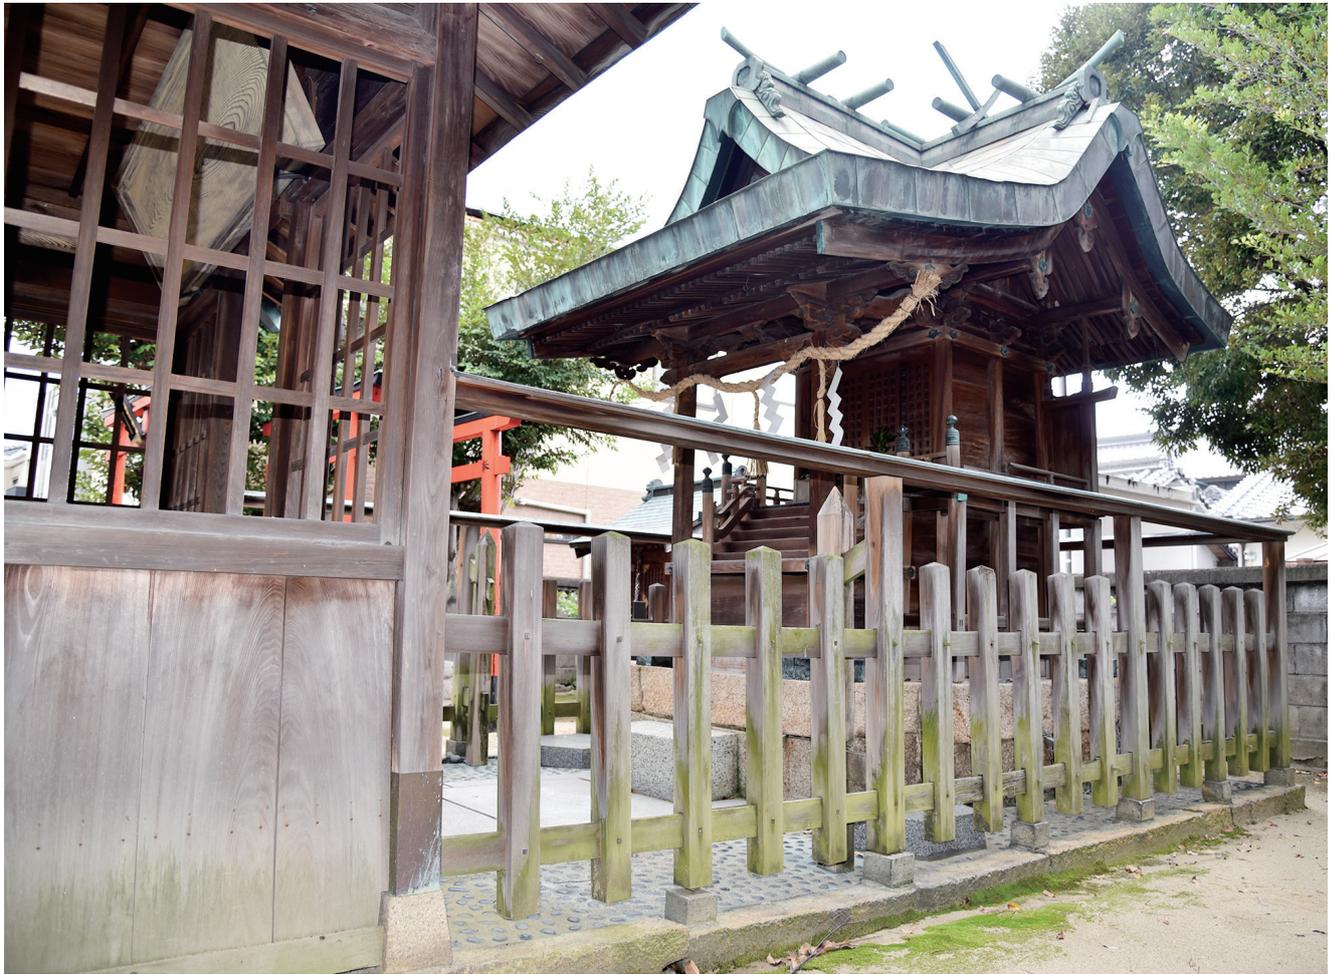
本殿

本殿は、宝暦年間（1750年代頃）に建立されたといわれており、木造平屋建て、屋根は東西方向に棟を配した一間社流造で、平側に千鳥破風が設けられています。天保11年（1840）の記録「坐摩社鎮守書上帳」（平野屋新田会所文書）によると、屋根は本殿が柿葺、拜殿が瓦葺でしたが、昭和24年（1949）に双方とも金属板に葺き替えられました。
