## 第4章 史跡飯盛城跡の本質的価値

### 1. 史跡飯盛城跡の本質的価値

## 2. 構成要素の特定

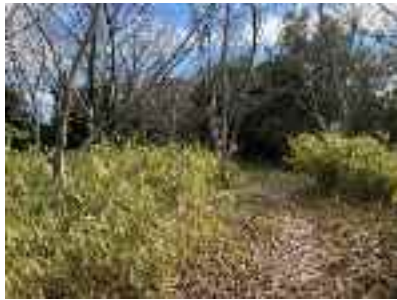
図 61 曲輪 46

| 諸要素 | | 概要 |
|---|---|---|
| 飯盛城の構造と機能を知る上で根幹となる城郭遺構(Ⅰ郭～Ⅹ郭、曲輪群A～Fを構成する遺構) | 地上遺構 | 地上遺構として、曲輪(切岸を含む)、石垣、土塁、堀切、竪堀、畝状空堀群、土橋、虎口、露岩(磐座、採石場跡)が確認されている。 |

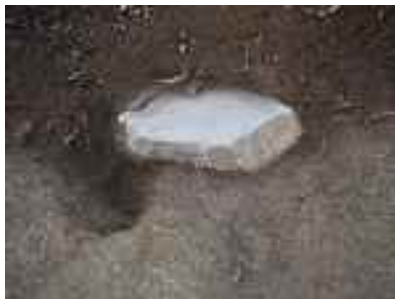
| 諸要素 | | 概要 |
|---|---|---|
| | 地下遺構 | 地下に埋蔵されている遺構があり、発掘調査によって礎石や塼列建物跡、石組遺構等の地下遺構が確認されている。 |

図 68 Ⅸ郭地下遺構  
(礎石出土状況)

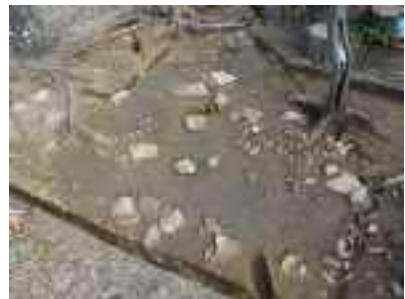
図 69 Ⅴ郭地下遺構  
(塼列建物跡出土状況)

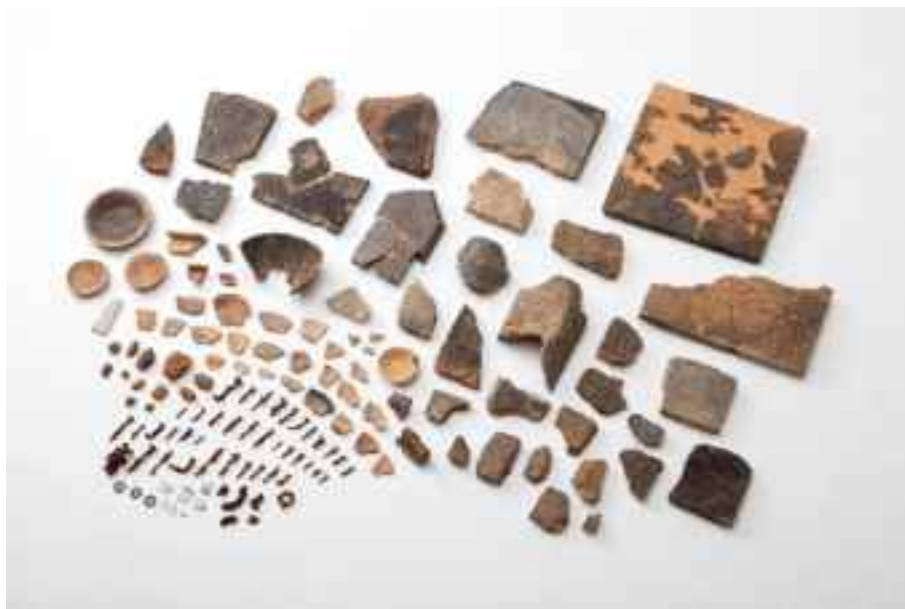
図 70 出土遺物

| 諸要素 | 概要 |
|---|---|
| 飯盛城跡の歴史的価値の説明において不可欠な出土遺物や同時代の文献資料等 | 発掘調査によって、Ⅴ郭(御体塚郭)では瓦、Ⅷ郭(千畳敷郭)・Ⅸ郭(南丸)では日常用具等が出土している。三好長慶が居城していた時期の文献資料として、「三好長慶書状」や「飯盛千句第十百韻写本」、「キサトゥス日本諸島実記日本図」等がある。 |

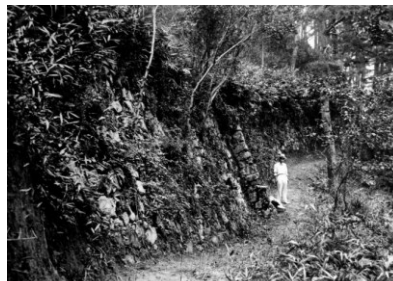
図 78 石垣 69  
(飯盛城跡古写真)  
(大阪府教育委員会提供)

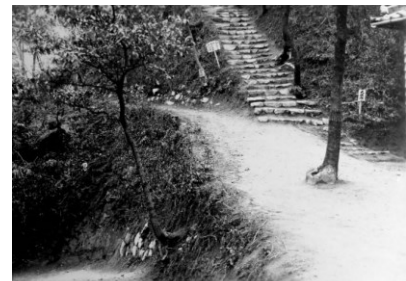
図 79 II 郭石垣 3、III 郭石垣 54  
(飯盛城跡古写真)  
(大阪府教育委員会提供)

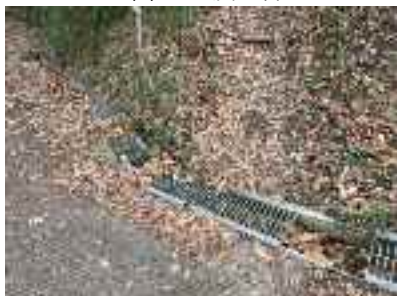
図 92 排水施設

| 諸要素 | | 概要 |
|---|---|---|
| | 排水施設 | 舗装道路沿いを中心に排水溝が整備されている。なお、近代の開発時に整備されたものの中には、排水施設として機能していないものがある。 |

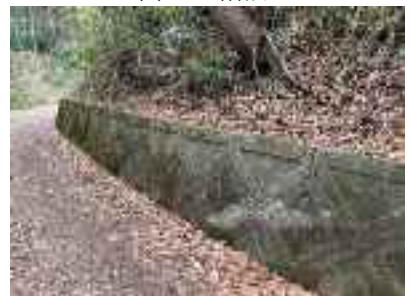
図 94 近現代の石垣及び擁壁

| 諸要素 | | 概要 |
|---|---|---|
| | 近現代の石垣及び擁壁 | 近代の飯盛城跡の開発に伴って整備されたと思われる近現代の石垣や擁壁が登山道沿いを中心に点在している。 |

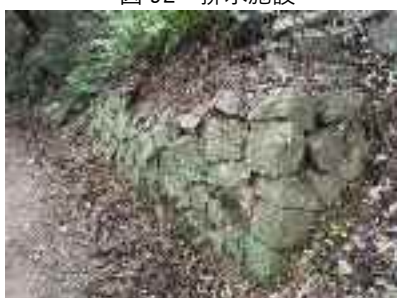
図 95 近現代の石垣(石垣 2)

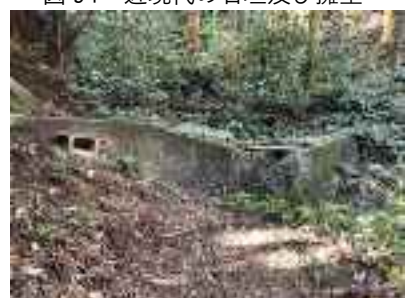
図 97 治山堰堤

| 諸要素 | | 概要 |
|---|---|---|
| 治山施設等 | 治山堰堤 | 山地の荒廃防止のために、治山堰堤が複数箇所整備されている。 |
